Nr zlecenia: 35/29/07/2026/PKO LEASING REMARKETING

## Wycena Wartości

Zadanie: Ocena stanu technicznego i określenie wartości rynkowej pojazdu

| DANE IDENTYFIKACYJNE POJAZDU | | Dane: [D] VIII-2026 | |
|---|---|---|---|
| Model pojazdu: | Fiorino 1.3 M-jet MR`16 E6d-F 1.7t | Nr Info-Ekspert: | 045-06030 |

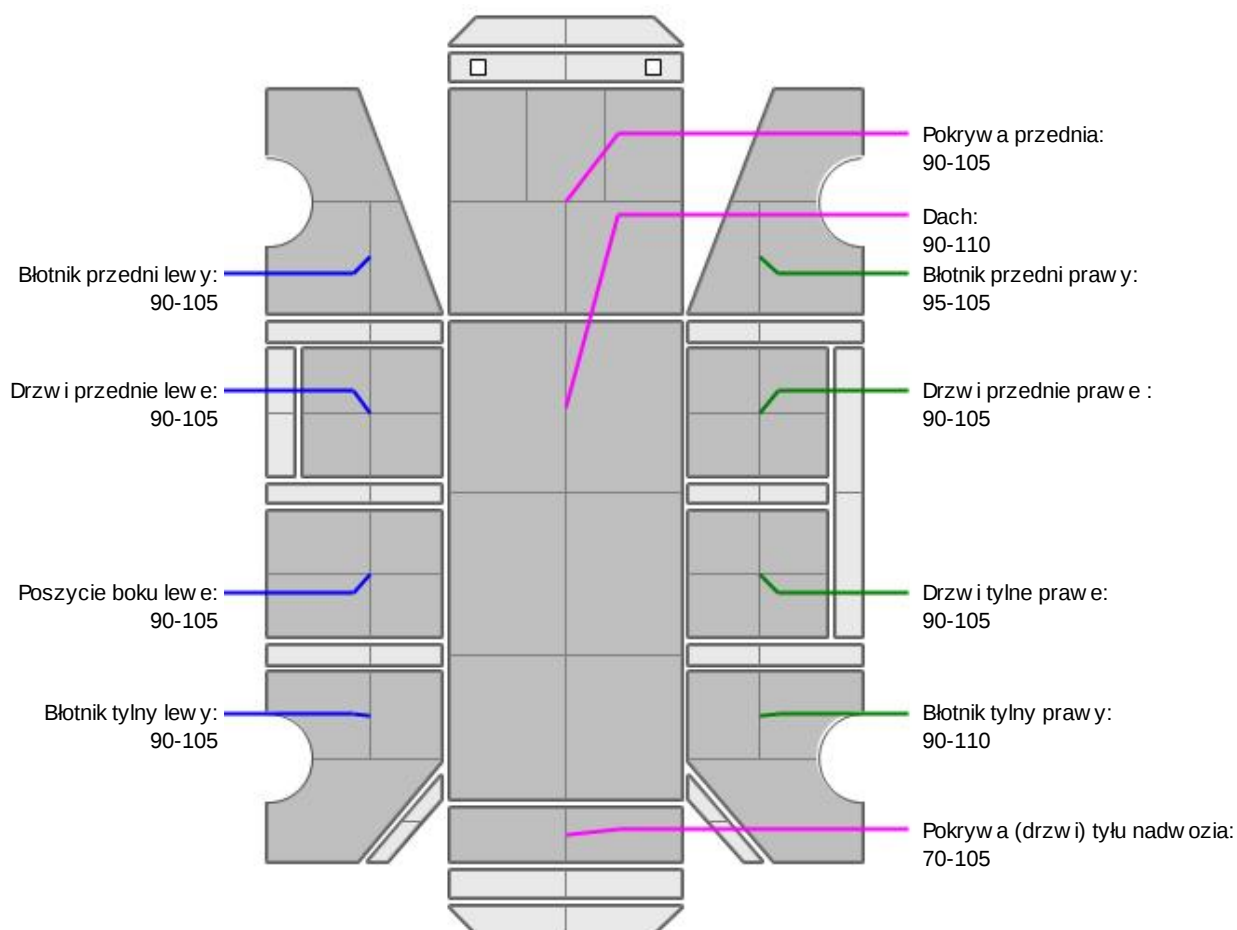
| L.p. | Nazwa elementu | L / P | Grubość powłoki [µm] | Opis |
| 1 | Pokrywa przednia | | 90-105 | |
| 2 | Dach | | 90-110 | |
| 3 | Błotnik przedni | L | 90-105 | |
| 4 | Drzwi przednie | L | 90-105 | |
| 5 | Poszycie boku | L | 90-105 | |
| 6 | Błotnik tylny | L | 90-105 | |
| 7 | Błotnik przedni | P | 95-105 | |

| 8 | Drzwi przednie | P | 90-105 | |
| 9 | Drzwi tylne | P | 90-105 | |
| 10 | Błotnik tylny | P | 90-110 | |
| 11 | Pokrywa (drzwi) tyłu nadwozia | | 70-105 | |

Podane przedziały grubości powłoki lakierowej poszczególnych elementów dotyczą wyłącznie punktów pomiarowych, tj. trzech wybranych miejsc na danym elemencie nadwozia. Nie oznacza to, że w pozostałych obszarach danego elementu grubość powłoki jest jednakowa ani że nie może wykroczyć poza wskazane zakresy. Pomiary wykonano urządzeniem będącym w posiadaniu rzeczoznawcy. Pomiar wykonany innym przyrządem może się różnić.
