Nr zlecenia: 58/08/07/2026/PKO LEASING REMARKETING

## WYCENA WARTOŚCI

Zadanie: Określenie wartości rynkowej pojazdu

| DANE IDENTYFIKACYJNE POJAZDU | | Dane: [O] VII-2026 | |
|---|---|---|---|
| Model pojazdu: | Focus 2.0 EcoBlue MR`18 E6 | Nr Info-Ekspert: | 011-10586 |

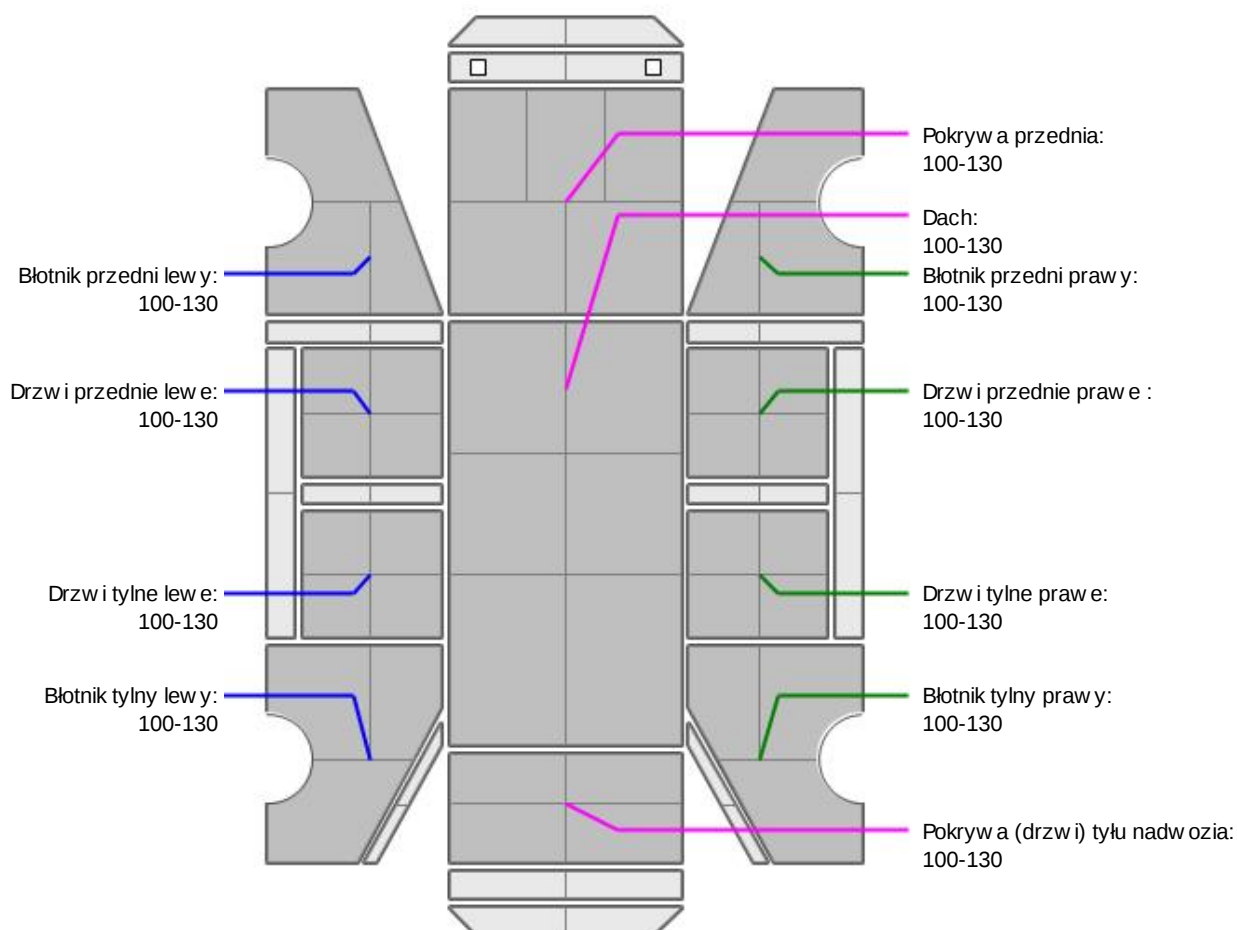
## NADWOZIE – Opis powłoki lakierowej

| L.p. | Nazwa elementu | L / P | Grubość powłoki [µm] | Opis |

Podane przedziały grubości powłoki lakierowej poszczególnych elementów dotyczą wyłącznie punktów pomiarowych, tj. trzech wybranych miejsc na danym elemencie nadwozia. Nie oznacza to, że w pozostałych obszarach danego elementu grubość powłoki jest jednakowa ani że nie może wykroczyć poza wskazane zakresy. Pomiary wykonano urządzeniem będącym w posiadaniu rzeczoznawcy. Pomiar wykonany innym przyrządem może się różnić.
