Wycena wartości

Zadanie: Ocena stanu technicznego i określenie wartości rynkowej pojazdu

Rodzaj pojazdu: Samochód osobowy	VIN: WBAJC51070G851143
Marka: BMW	Nr rejestracyjny: PO3PC96
Model pojazdu: 520 Diesel MR`16 E6 G30	Nr Info-Ekspert: 003-03521
Wersja: xDrive Steptronic	Rok produkcji: 2017

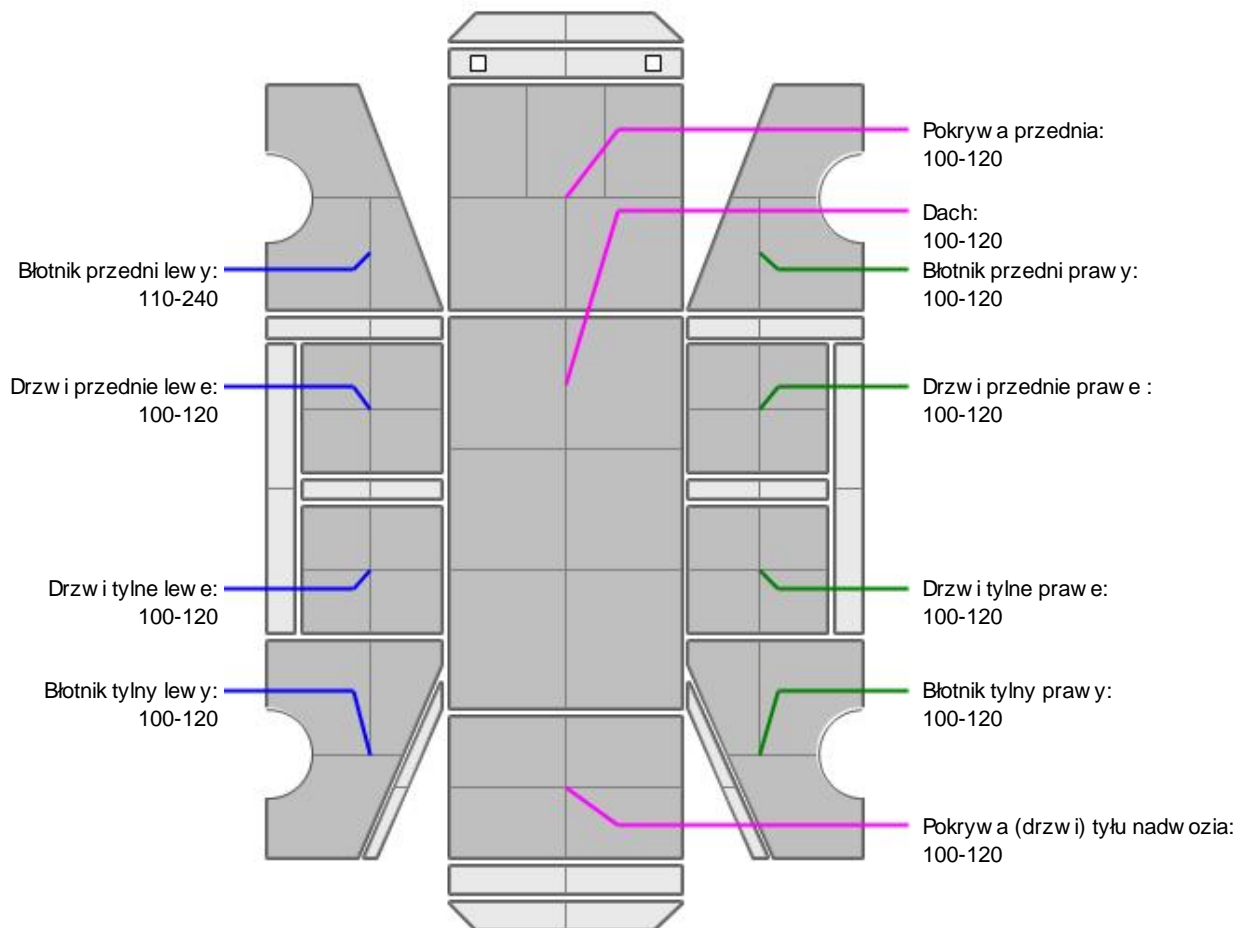
KABINA KIEROWCY – Opis powłoki lakierowej

L.p.	Nazwa elementu	L / P	Grubość powłoki [µm]	Opis
1	Pokrywa przednia		100-120	
2	Dach		100-120	
3	Błotnik przedni	L	110-240	
4	Drzwi przednie	L	100-120	
5	Drzwi tylne	L	100-120

6	Błotnik tylny	L	100-120	
7	Błotnik przedni	P	100-120	
8	Drzwi przednie	P	100-120	
9	Drzwi tylne	P	100-120	
10	Błotnik tylny	P	100-120	
11	Pokrywa (drzwi) tyłu nadwozia		100-120

Podane przedziały grubości powłoki lakierowej poszczególnych elementów dotyczą wyłącznie punktów pomiarowych, tj. trzech wybranych miejsc na danym elemencie nadwozia. Nie oznacza to, że w pozostałych obszarach danego elementu grubość powłoki jest jednakowa ani że nie może wykraczać poza wskazane zakresy. Pomiary wykonano urządzeniem bezdotykowym w posiadaniu rzeczoznawcy. Pomiar wykonany innym przyrządem może się różnić.
