Nr zlecenia: 128/13/03/2026/PKO LEASING REMARKETING

Wycena wartości

Zadanie: Ocena stanu technicznego i określenie wartości rynkowej pojazdu

DANE IDENTYFIKACYJNE POJAZDU		Dane: [D] III-2026
Rodzaj pojazdu:	Samochód ciężarowy do 3.5t	VIN: VF1MA000870321744
Marka:	RENAULT	Nr rejestracyjny: PK6319N
Model pojazdu:	Master RWD 2.3 dCi MR`19 E6 3.5t	Nr Info-Expert: 031-11091
Wersja:	L4H3 Extra S&S+E	Rok produkcji: 2022
Wskaźnik drogomierza	105655 km	
Data pierwszej rejestracji	2023/01/27	
Data wykonania badania technicznego	2027/11/30	
Rodzaj nadwozia	furgon z podwyższonym dachem 4 drzwiowy 3 osobowy	
Dop. masa całkowita / Ładowność	3500 kg / 1050 kg	
Liczba osi / Rodzaj napędu / Skrzynia biegów	2 / tylny (4x2) / manualna	
Rozstaw osi	4332 mm	
Jednostka napędowa	z zapłonem samoczynnym	
Pojemność / Moc silnika	2299 ccm / 120kW (163KM)	
Doładowanie	Turbosp. z chłodn. powietrza	
Liczba cylindrów / Układ cylindrów	4 / rzędowy	
Norma spalin	E6	
Kolor powłoki lakierowej, (rodzaj lakieru)	Granatowy 2-warstwowy typu uni

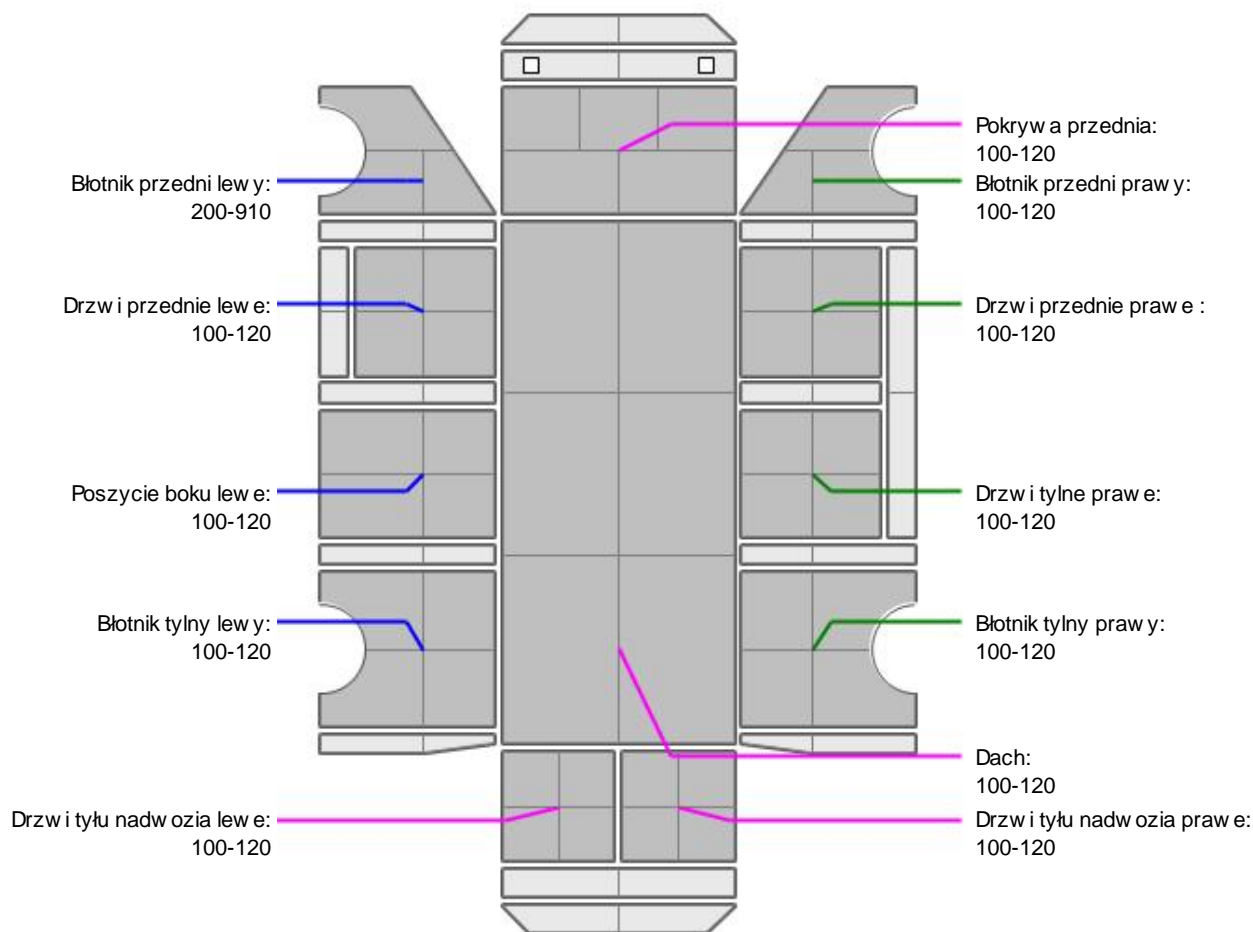
NADWOZIE – Opis powłoki lakierowej

L.p.	Nazwa elementu	L / P	Grubo powłoki [µm]	Opis
1	Pokrywa przednia		100-120	
2	Dach		100-120	
3	Błotnik przedni	L	200-910	
4	Drzwi przednie	L	100-120	
5	Poszycie boku	L	100-120	
6	Błotnik tylny	L	100-120	
7	Drzwi tyłu nadwozia		100-120	
8	Błotnik przedni	P	100-120	
9	Drzwi przednie	P	100-120	
10	Drzwi tylne	P	100-120	
11	Błotnik tylny	P	100-120	
12	Drzwi tyłu nadwozia		100-120

Podane przedziały grubości powłoki lakierowej poszczególnych elementów dotyczą wyłącznie punktów pomiarowych, tj. trzech wybranych miejsc na danym elemencie nadwozia. Nie oznacza to, że w pozostałych obszarach danego elementu grubość powłoki jest jednakowa ani że nie może wykraczać poza wskazane zakresy. Pomiary wykonano urządzeniem bezdźwiękowym w posiadaniu rzeczoznawcy. Pomiar wykonany innym przyrządem może się różnić.
