## WYCENA WARTOŚCI

| <b>Przedmiot wyceny:</b> | Montażownica ciężarowa mobilna RAVAGLIOLI GRS 926.MOVIE |
| <b>Nr seryjny:</b> | 10471068 |
| <b>Data sporządzenia:</b> | 06-03-2026 |

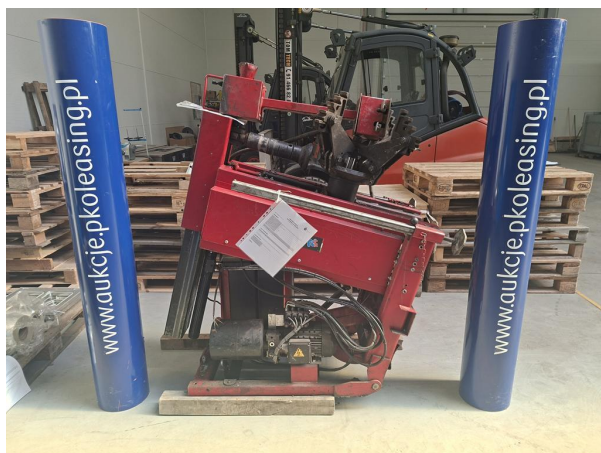
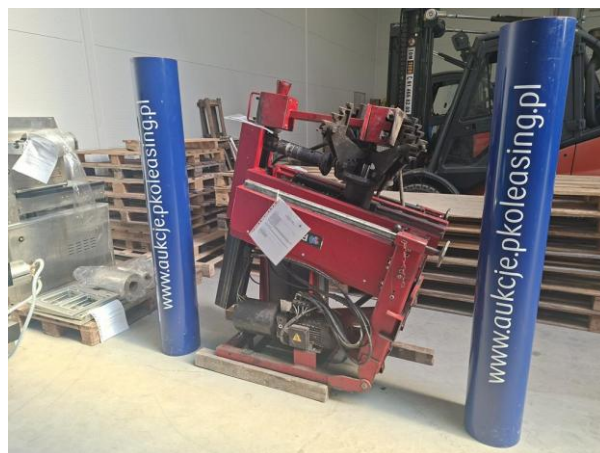
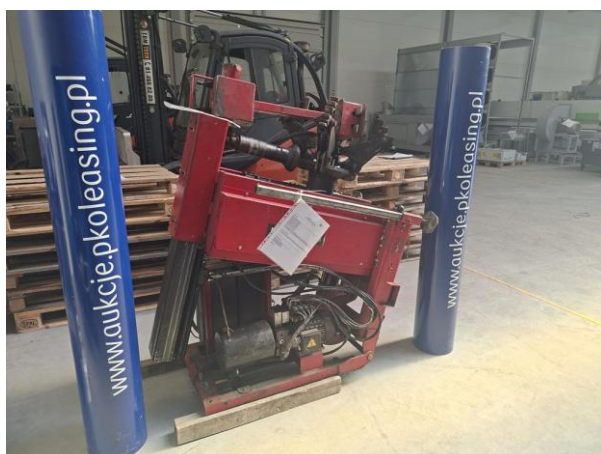
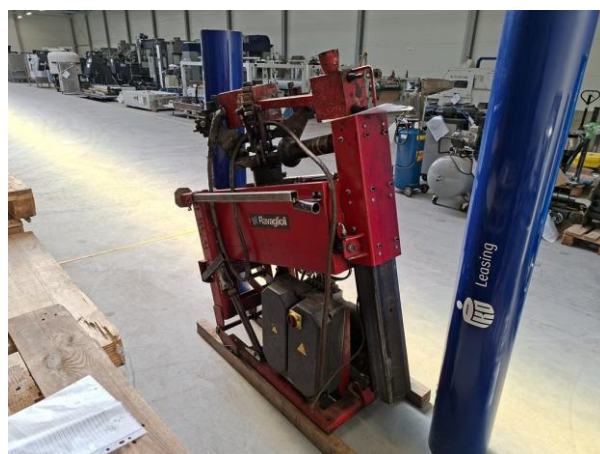
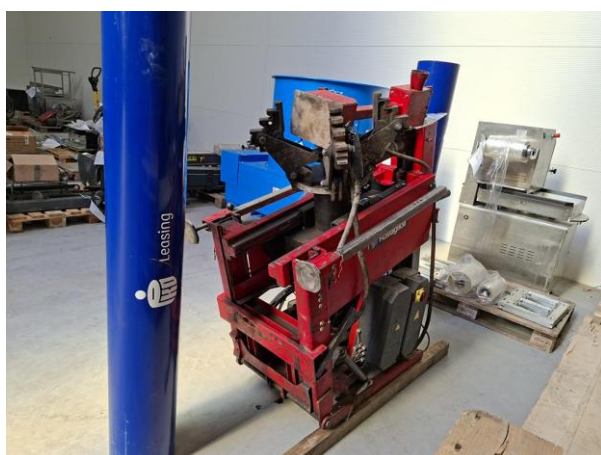
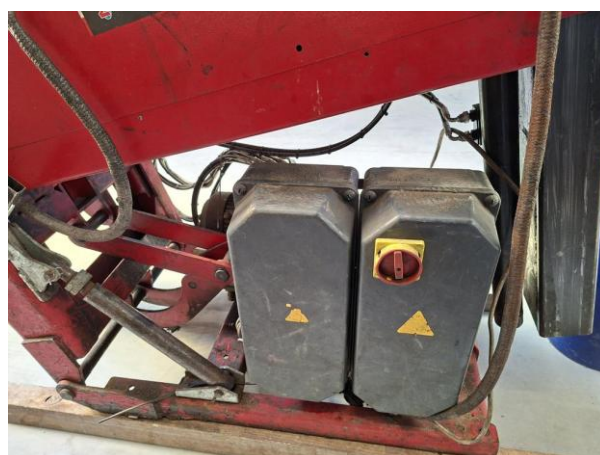
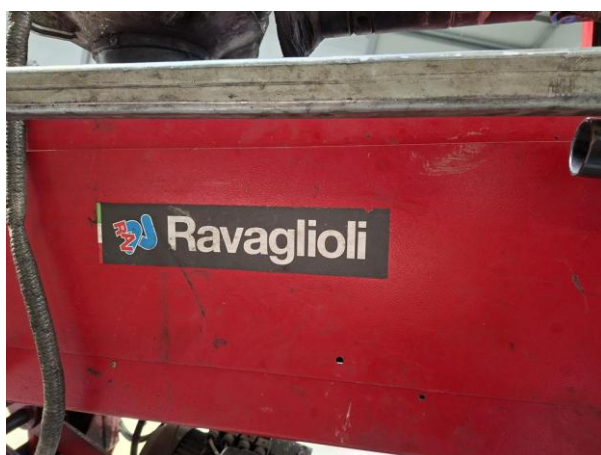
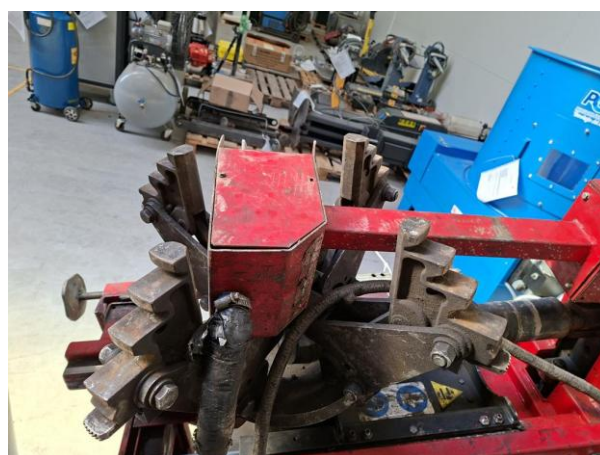
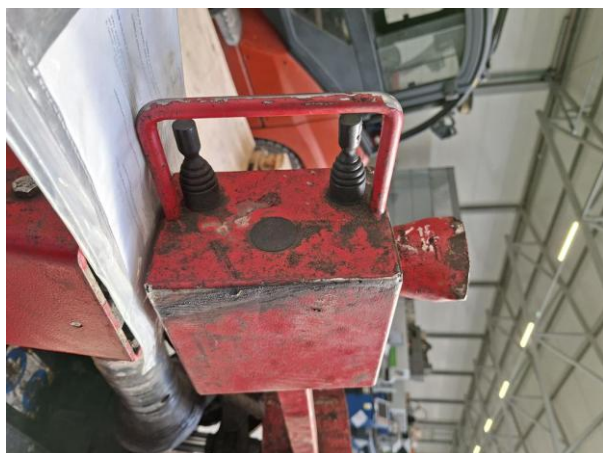
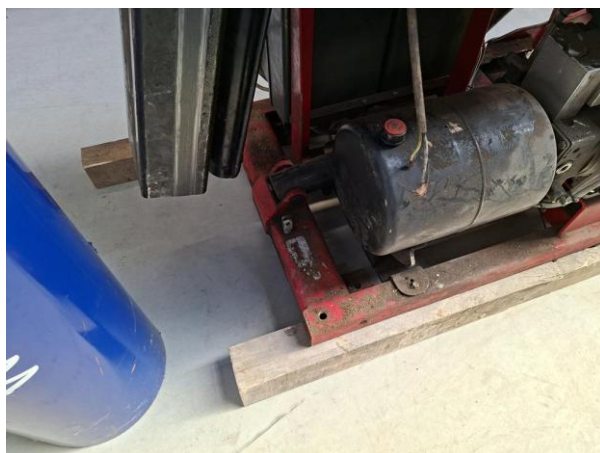
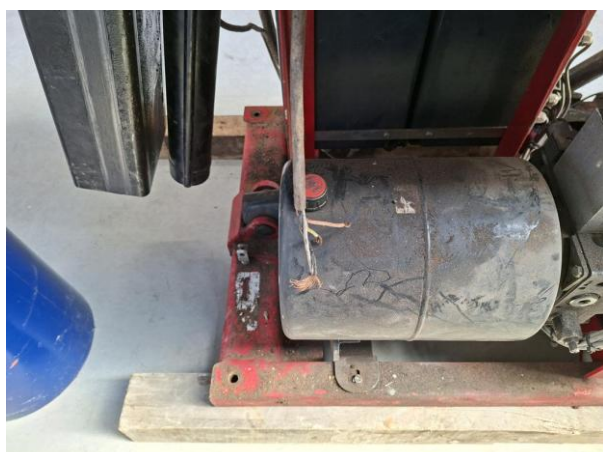
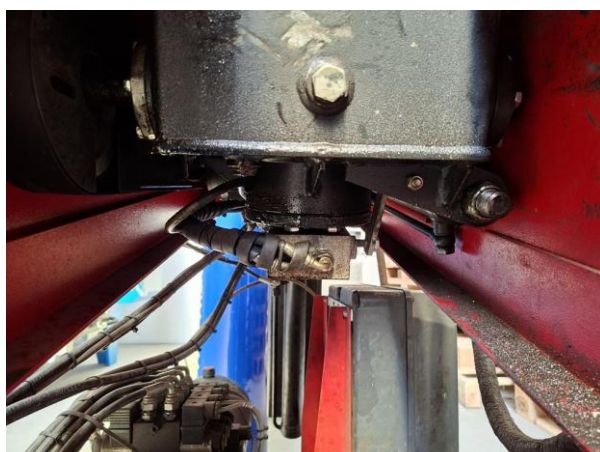
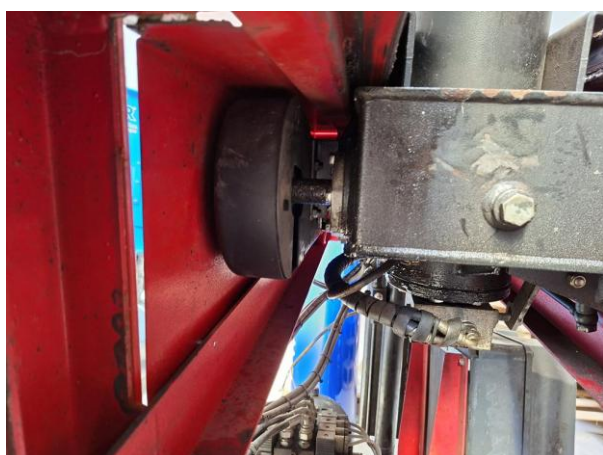
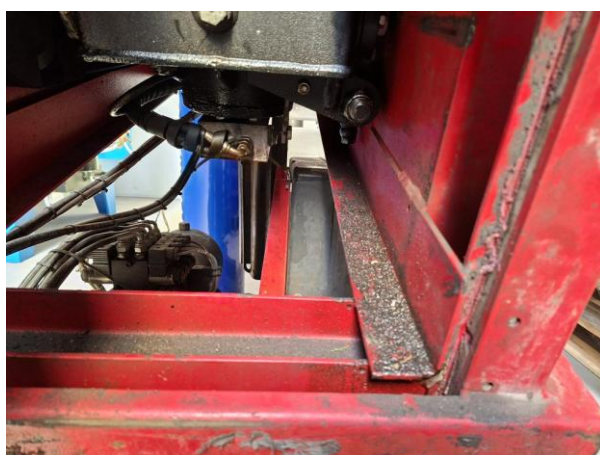
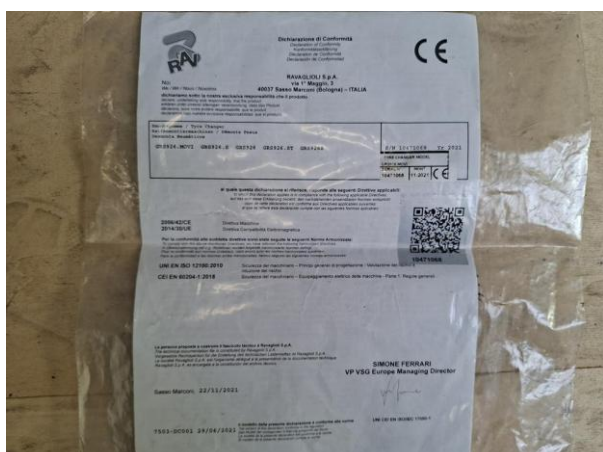
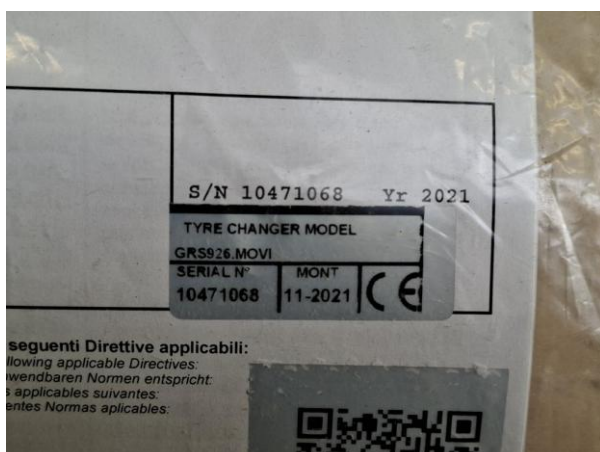
Dokumentacja zdjęciowa.

Stwierdzono ślady zużycia eksploatacyjnego – zarysowania, zabrudzenia.

- przewód zasilający – ucięta wtyczka,

- układ hydrauliczny – widoczne wycieki,

Stan wizualny ocenia się na dostateczny.
