## RAPORT TECHNICZNY

| <b>Numer zlecenia:</b> | 48/07/04/2025/PKO LEASING REMARKETING |
| <b>Przedmiot raportu:</b> | Maszyna do przecisków HERCU PNEUMATIC HP95PM |
| <b>Data sporządzenia raportu:</b> | 14-04-2025 |

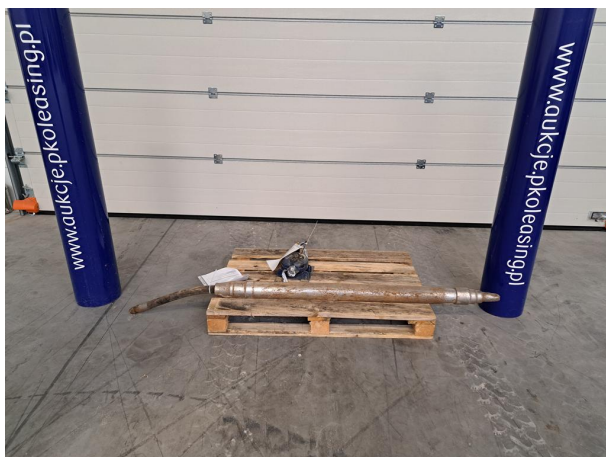
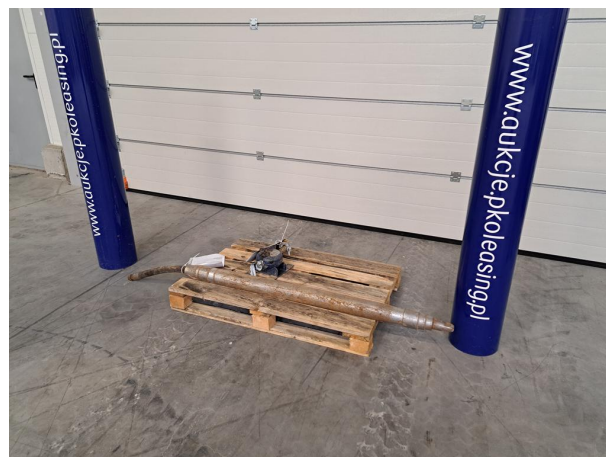
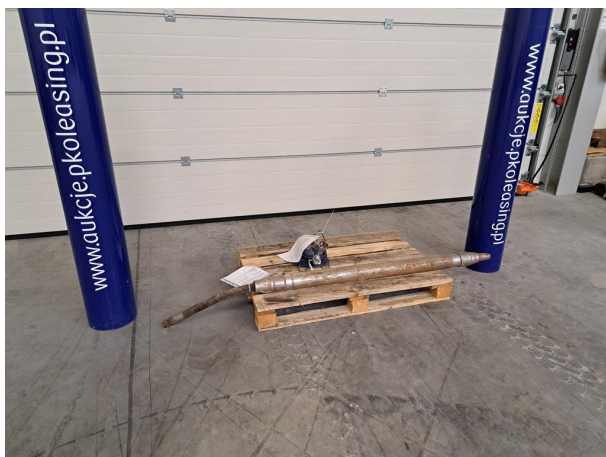
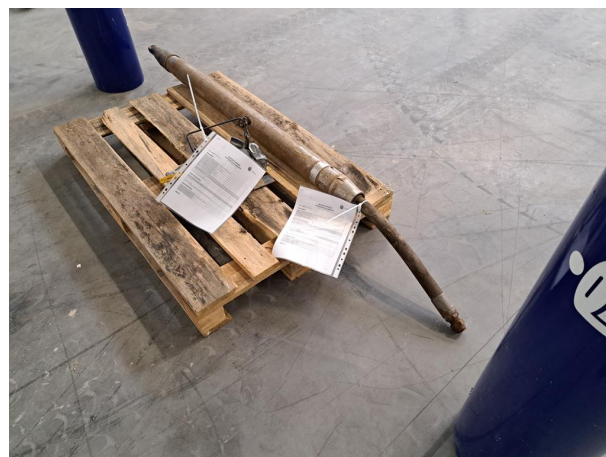
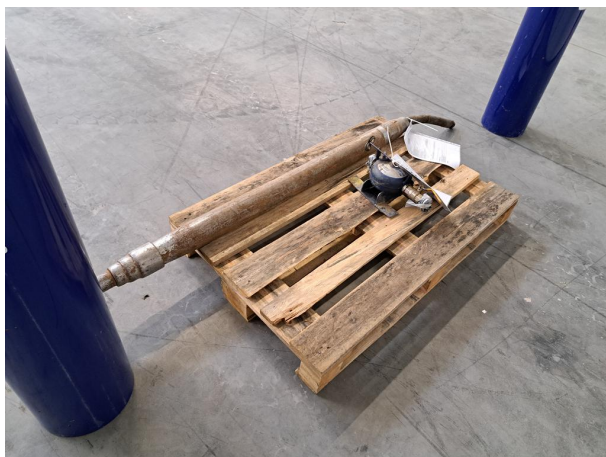
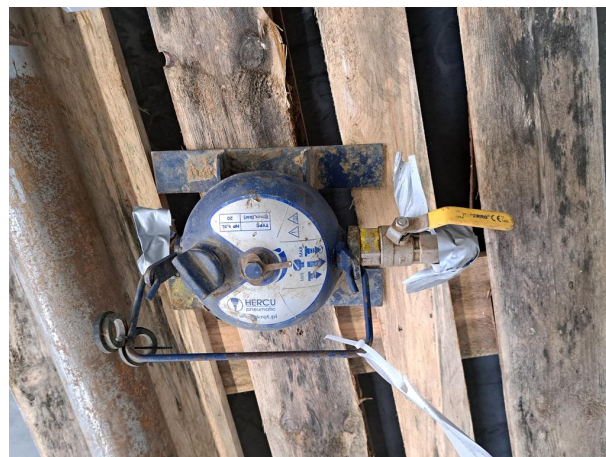
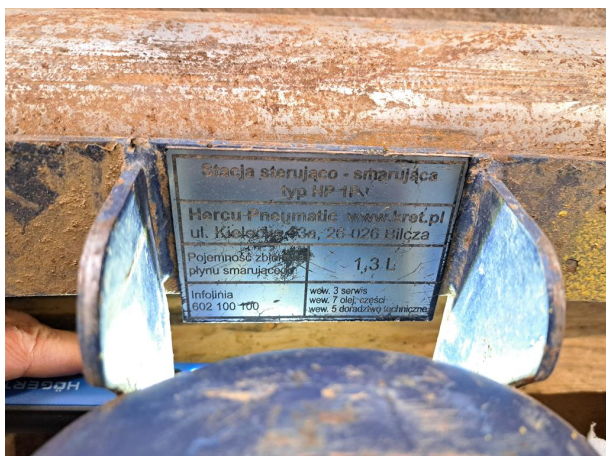
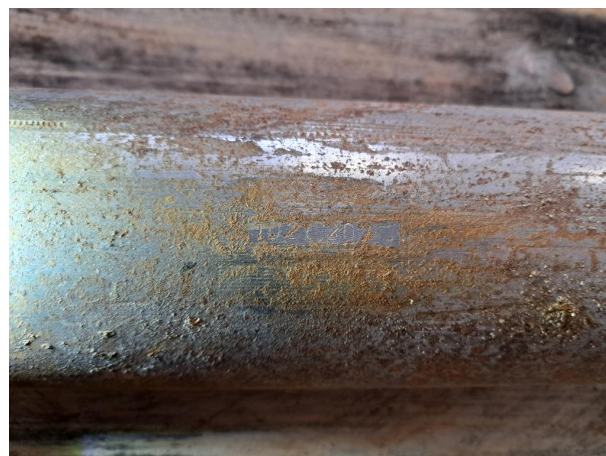
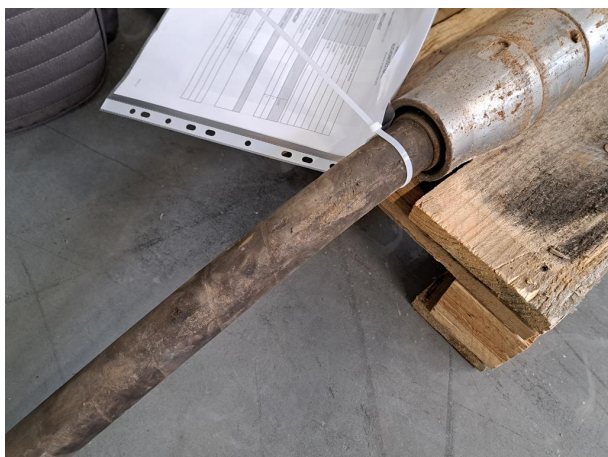
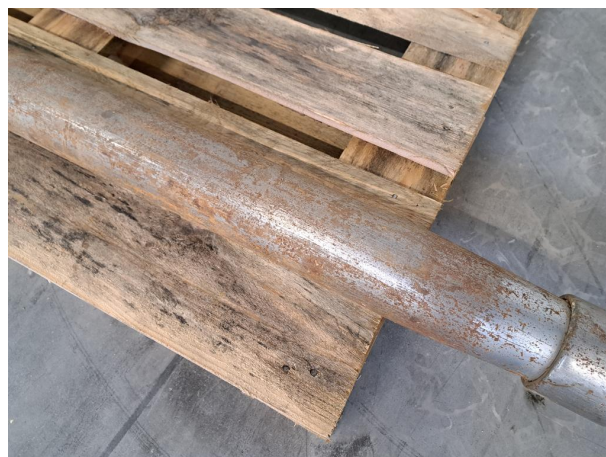
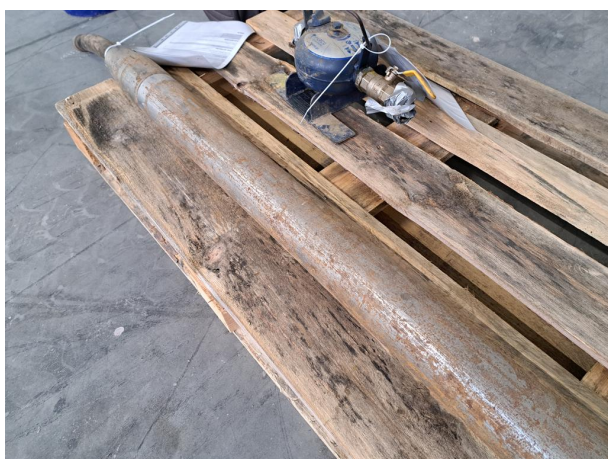
Dokumentacja zdjęciowa.

Stwierdzono ślady zużycia eksploatacyjnego – zarysowania, zabrudzenia, ogniska korozji.

- przewód zasilający 20 mb – brak,
- przewód do kompresora – brak,
- zestaw kluczy do zmiany sprzętu – brak,
- olej – brak,
- kretoskop – brak,

Stan wizualny ocenia się na dostateczny.
