# P o g l d o w y R a p o r t S t a n u T e c h n i c z n e g o

Zadanie: Ocena stanu technicznego i określenie wartości rynkowej pojazdu

DANE IDENTYFIKACYJNE POJAZDU		Dane: [D] I-2024	
Rodzaj pojazdu:	Samochód ciężarowy do 3.5t	VIN:	WF0EXXTRELT36263
Marka:	FORD	Nr rejestracyjny:	GA872GP
Model pojazdu:	FT 350 2.0 TDCi DPF MR`19 E6.2 3.5t	Nr Info-Ekspert:	011-11252
Wersja:	L3H2 Trend	Rok produkcji:	2020

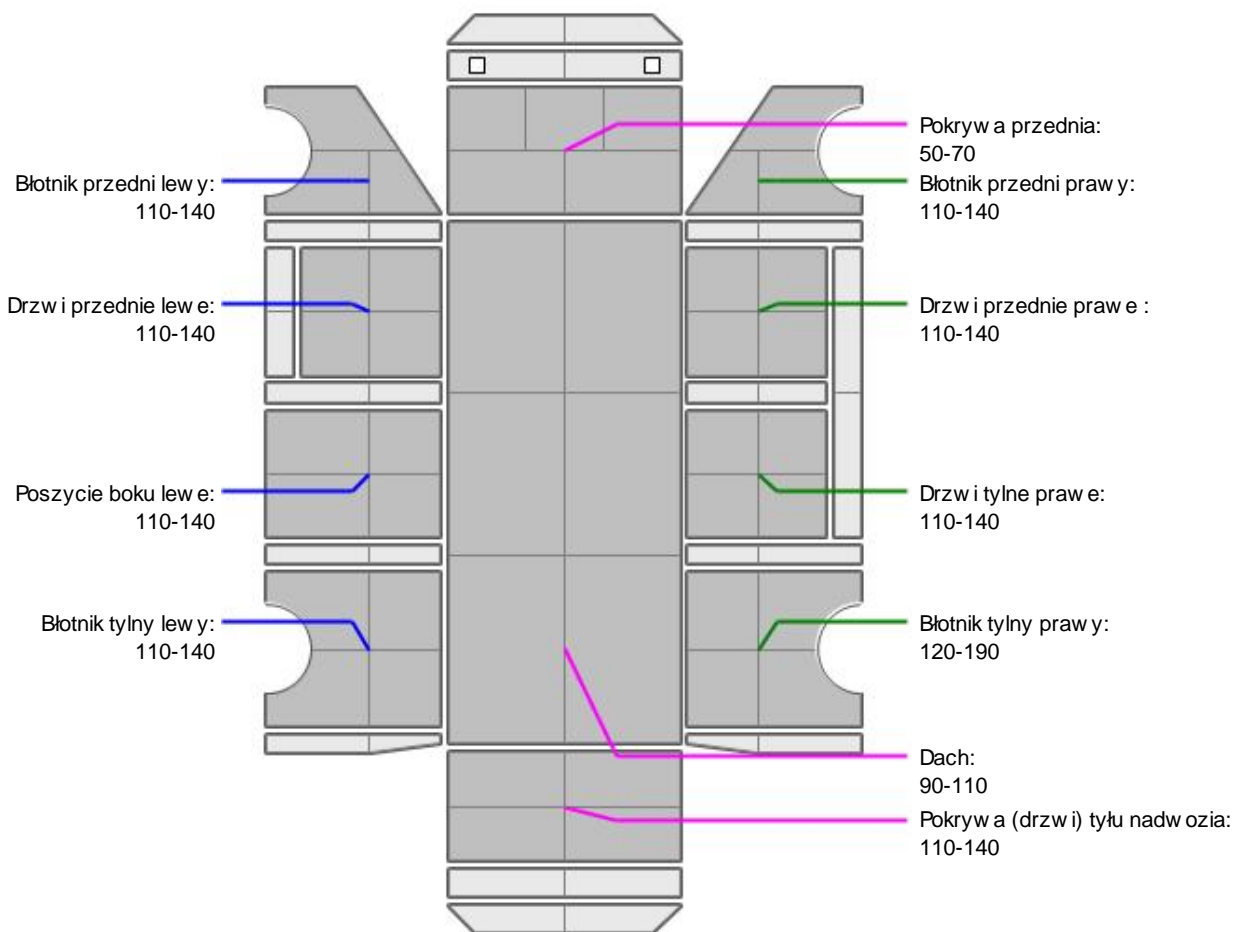
L.p.	Nazwa elementu	L / P	Grubość powłoki [µm]	Opis
1	Pokrywa przednia		50-70	
2	Dach		90-110	
3	Błotnik przedni	L	110-140	
4	Drzwi przednie	L	110-140	
5	Poszycie boku	L	110-140	
6	Błotnik tylny	L	110-140	
7	Błotnik przedni	P	110-140	
8	Drzwi przednie	P	110-140	
9	Drzwi tylne	P	110-140	
10	Błotnik tylny	P	120-190	
11	Pokrywa (drzwi) tyłu nadwozia		110-140

Podane przedziały grubości powłoki lakierowej, dotyczą punktów pomiarowych. Nie mogą być traktowane jako gwarancja, że grubość powłoki lakierowej w innych punktach nie wykracza poza te przedziały. Pomiar powłoki lakierowej został wykonany urządzeniem bezdźwiękowym w posiadaniu rzeczoznawcy. Pomiar wykonany innym przyrządem może się różnić.
