# Wycena wartości

Zadanie: Ocena stanu technicznego i określenie wartości rynkowej pojazdu

DANE IDENTYFIKACYJNE POJAZDU		Dane: [C] V-2026
Rodzaj pojazdu:	<b>Ci gnik samochodowy</b>	VIN: <b>Y S 2 R 4 X 2 0 0 0 5 6 6 4 3 5 5</b>
Marka:	<b>SCANIA</b>	Nr rejestracyjny: <b>ZS316RP</b>
Model pojazdu:	<b>R 500 MR`17 E6 20.1t</b>	Nr Info-Expert: <b>209-02967</b>
Wersja:	<b>R500 LA 4x2 NA Highline</b>	Rok produkcji: <b>2022</b>
Wskazanie drogomierza	395393 km	
Data pierwszej rejestracji	2022/06/29	
Data wa no ci badania technicznego	2026/12/05	
Rodzaj zabudowy	ci gnik siodłowy z kabin  dług	
Rodzaj kabiny / Oznaczenie kabiny	długa (odchylana) / CR19	
Dop. masa całk.	18000 kg*	
Liczba osi / Rodzaj nap du / Skrzynia biegów	2 / 4x2 / automatyczna	
Zawieszenie osi przedniej / tylnej / Rozstaw osi	resory / poduszki / 3700 mm	
Jednostka nap dowy	z zapłonem samoczynnym	
Pojemno / Moc silnika	12740 ccm / 368kW (500KM)	
Doładowanie	Turbosp. z chłodn. powietrza	
Liczba cylindrów / Układ cylindrów	6 / rz dowy	
Norma spalin	E6

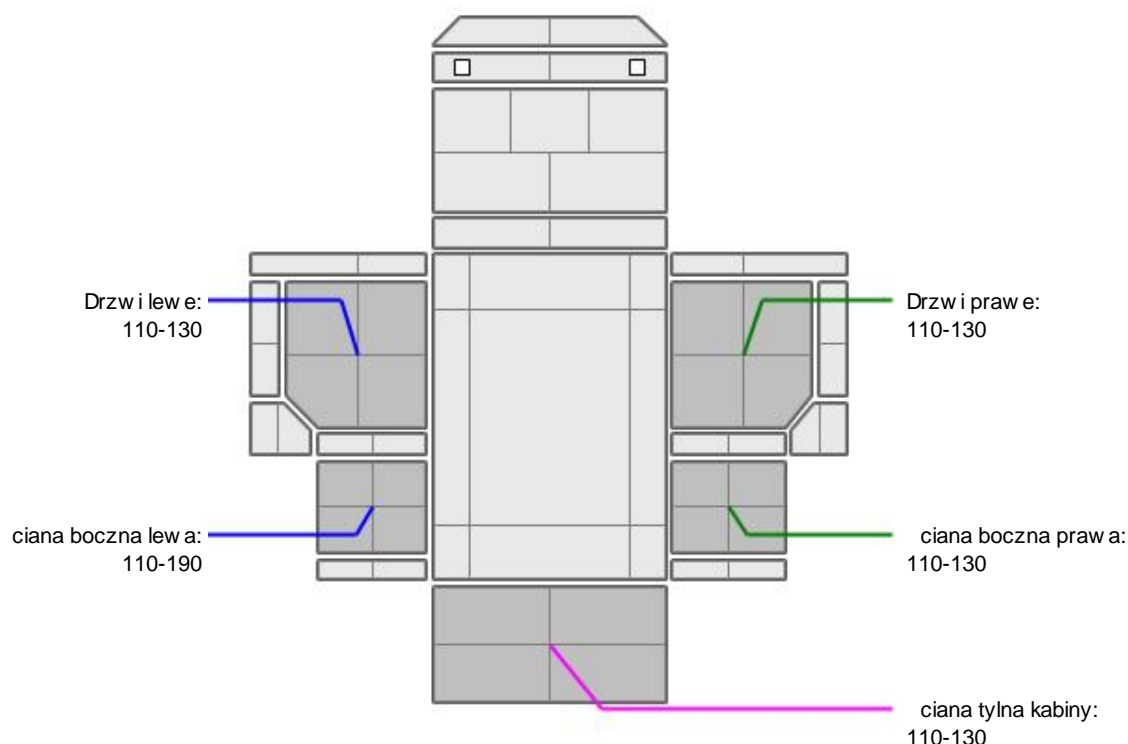
L.p.	Nazwa elementu	L / P	Grubo powłoki [μm]	Opis
1	Drzwi	L	110-130	
2	ciana boczna	L	110-190	
3	Drzwi	P	110-130	
4	ciana boczna	P	110-130	
5	ciana tylna kabiny		110-130

Podane przedziały grubo ci powłoki lakierowej poszczególnych elementów dotycz ył cznie punktów pomiarowych, tj. trzech wybranych miejsc na danym elemencie nadwozia. Nie oznacza to, e w pozostałych obszarach danego elementu grubo powłoki jest jednakowa ani e nie mo e wykracza poza wskazane zakresy. Pomiar wykonano urz dzeniem b d cym w posiadaniu rzeczoznawcy. Pomiar wykonany innym przyrz dem mo e si ró ni .
