Nr zlecenia: 161/17/04/2026/PKO LEASING REMARKETING

## Wycena wartości

Zadanie: Ocena stanu technicznego i określenie wartości rynkowej pojazdu

DANE IDENTYFIKACYJNE POJAZDU		Dane: [C] IV-2026	
Rodzaj pojazdu:	<b>Ci gnik samochodowy</b>	VIN:	<b>XL RTE H 4 3 0 0 G 2 3 4 9 5 4</b>
Marka:	<b>DAF</b>	Nr rejestracyjny:	<b>BI790JK</b>
Model pojazdu:	<b>XF 480 MR`18 E6 21.0t</b>	Nr Info-Ekspert:	<b>214-02362</b>
Wersja:	<b>FT Space Cab</b>	Rok produkcji:	<b>2018</b>
Wskazanie drogomierza	823152 km		
Data pierwszej rejestracji	2018/11/27		
Data wykonania badania technicznego	2026/10/30		
Rodzaj zabudowy	ci gnik siodłowy z kabiną długą		
Rodzaj kabiny	sypialna (odchylana)		
Dopuszczalna masa całkowita	18000 kg*		
Liczba osi / Rodzaj napędu / Skrzynia biegów	2 / 4x2 / automatyczna		
Zawieszenie osi przedniej / tylnej / Rozstaw osi	resory / poduszki / 3800 mm		
Jednostka napędowa	z zapłonem samoczynnym		
Pojemność / Moc silnika	12902 ccm / 355kW (483KM)		
Doładowanie	Turbosp. z chłodn. powietrza		
Liczba cylindrów / Układ cylindrów	6 / rzędowy		
Norma spalin	E6

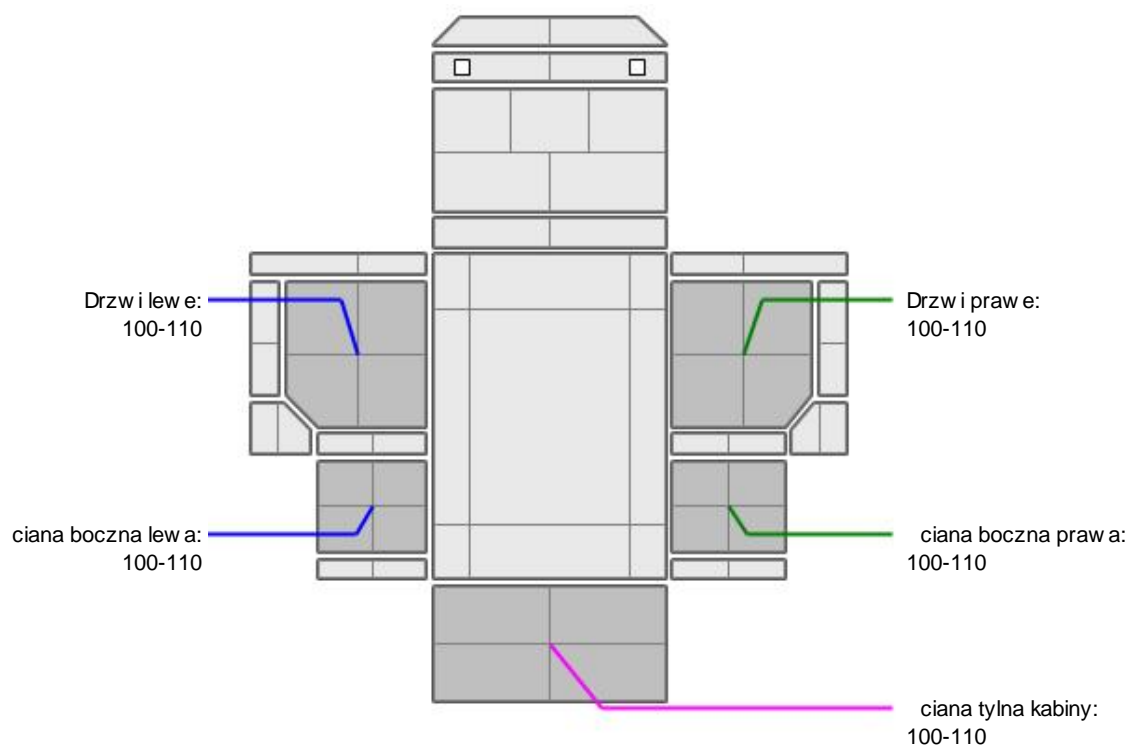
### KABINA KIEROWCY – Opis powłoki lakierowej

L.p.	Nazwa elementu	L / P	Grubość powłoki [µm]	Opis
1	Drzwi	L	100-110	
2	ciana boczna	L	100-110	
3	Drzwi	P	100-110	
4	ciana boczna	P	100-110	
5	ciana tylna kabiny		100-110

Podane przedziały grubości powłoki lakierowej poszczególnych elementów dotyczą wyłącznie punktów pomiarowych, tj. trzech wybranych miejsc na danym elemencie nadwozia. Nie oznacza to, że w pozostałych obszarach danego elementu grubość powłoki jest jednakowa ani że nie może wykraczać poza wskazane zakresy. Pomiary wykonano urządzeniem bezdotykowym w posiadaniu rzeczoznawcy. Pomiar wykonany innym przyrządem może się różnić.
