Nr zlecenia: 62/12/08/2026/PKO LEASING REMARKETING

## Wycena wartości

Zadanie: Określenie wartości rynkowej pojazdu

| DANE IDENTYFIKACYJNE POJAZDU | | Dane: [C] VIII-2026 | |
|---|---|---|---|
| Rodzaj pojazdu: | <b>Samochód ciężarowy</b> | VIN: | <b>Z C F C 8 5 2 F 2 R 5 6 0 2 6 7 1</b> |

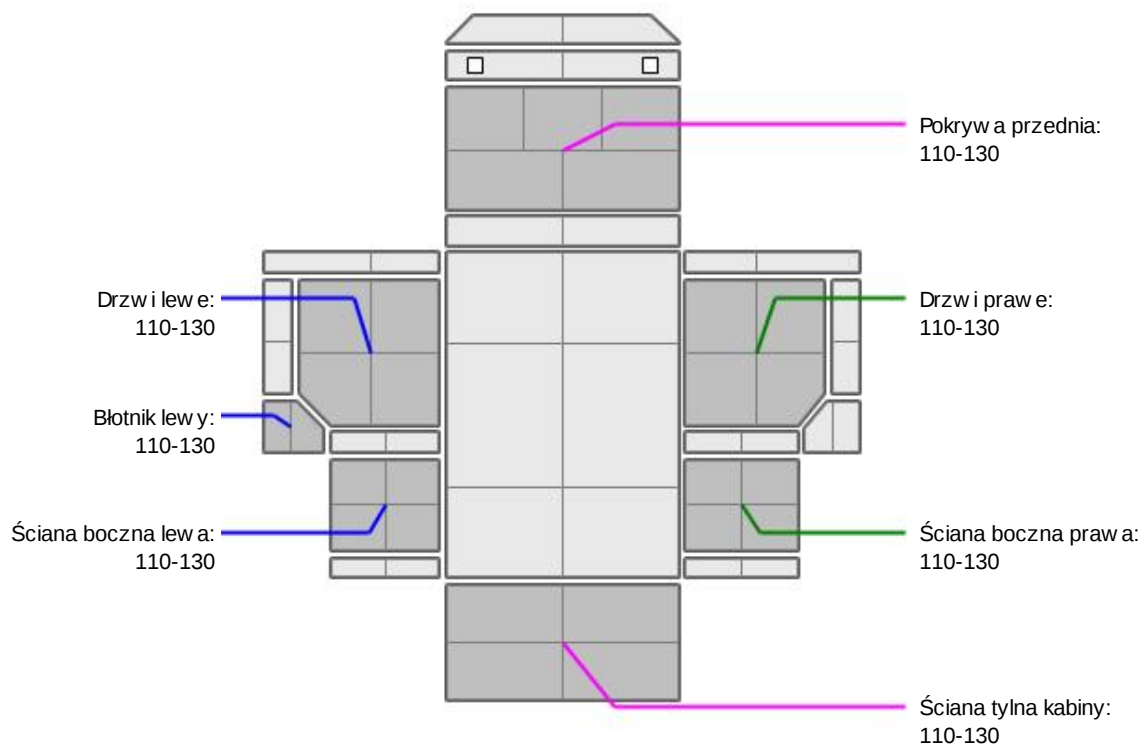
## KABINA KIEROWCY – Opis powłoki lakierowej

| L.p. | Nazwa elementu | L / P | Grubość powłoki [μm] | Opis |
| 1 | Pokrywa przednia | | 110-130 | |
| 2 | Błotnik | L | 110-130 | |
| 3 | Drzwi | L | 110-130 | |
| 4 | Ściana boczna | L | 110-130 | |
| 5 | Drzwi | P | 110-130 | |
| 6 | Ściana boczna | P | 110-130 | |
| 7 | Ściana tylna kabiny | | 110-130 | |

Podane przedziały grubości powłoki lakierowej poszczególnych elementów dotyczą wyłącznie punktów pomiarowych, tj. trzech wybranych miejsc na danym elemencie nadwozia. Nie oznacza to, że w pozostałych obszarach danego elementu grubość powłoki jest jednakowa ani że nie może wykroczyć poza wskazane zakresy. Pomiary wykonano urządzeniem będącym w posiadaniu rzeczoznawcy. Pomiar wykonany innym przyrządem może się różnić.
