Nr zlecenia: 13/28/10/2025/PKO LEASING REMARKETING

## Wycena wartości

Zadanie: Ocena stanu technicznego i określenie wartości rynkowej pojazdu

| DANE IDENTYFIKACYJNE POJAZDU | | Dane: [D] X-2025 | |
|---|---|---|---|
| Model pojazdu: | Ducato MAXI HD 2.2 H3-POWER MR`24 E6.4 3.5t | Nr Info-Ekspert: | 045-06783 |

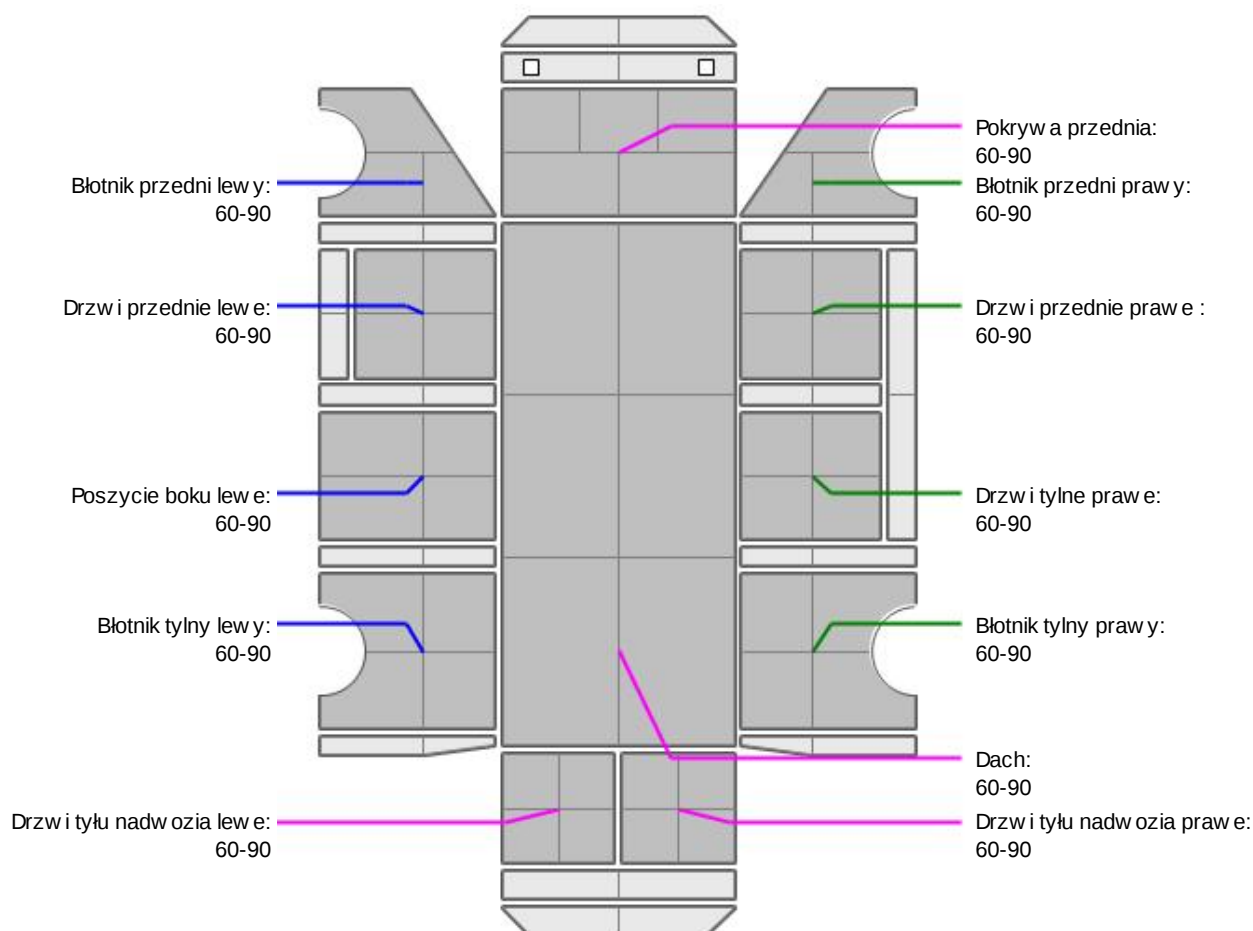
## NADWOZIE – Opis powłoki lakierowej

| L.p. | Nazwa elementu | L / P | Grubość powłoki [μm] | Opis |
| 1 | Pokrywa przednia | | 60-90 | |
| 2 | Dach | | 60-90 | |
| 3 | Błotnik przedni | L | 60-90 | |
| 4 | Drzwi przednie | L | 60-90 | |
| 5 | Poszycie boku | L | 60-90 | |
| 6 | Błotnik tylny | L | 60-90 | |
| 7 | Drzwi tyłu nadwozia | | 60-90 | |
| 8 | Błotnik przedni | P | 60-90 | |
| 9 | Drzwi przednie | P | 60-90 | |
| 10 | Drzwi tylne | P | 60-90 | |
| 11 | Błotnik tylny | P | 60-90 | |
| 12 | Drzwi tyłu nadwozia | | 60-90 | |

Podane przedziały grubości powłoki lakierowej, dotyczą punktów pomiarowych. Nie mogą być traktowane jako gwarancja, że grubość powłoki lakierowej w innych punktach nie wykracza poza te przedziały. Pomiar powłoki lakierowej został wykonany urządzeniem będącym w posiadaniu rzeczoznawcy. Pomiar wykonany innym przyrządem może się różnić.
