Nr zlecenia: 97/13/05/2025/PKO LEASING REMARKETING

## Poglądowy Raport Stanu Technicznego

Zadanie: Ocena stanu technicznego i określenie wartości rynkowej pojazdu

| DANE IDENTYFIKACYJNE POJAZDU | | Dane: [D] V-2025 | |
|---|---|---|---|
| Marka: | CITROËN | Nr rejestracyjny: | NE9504H |

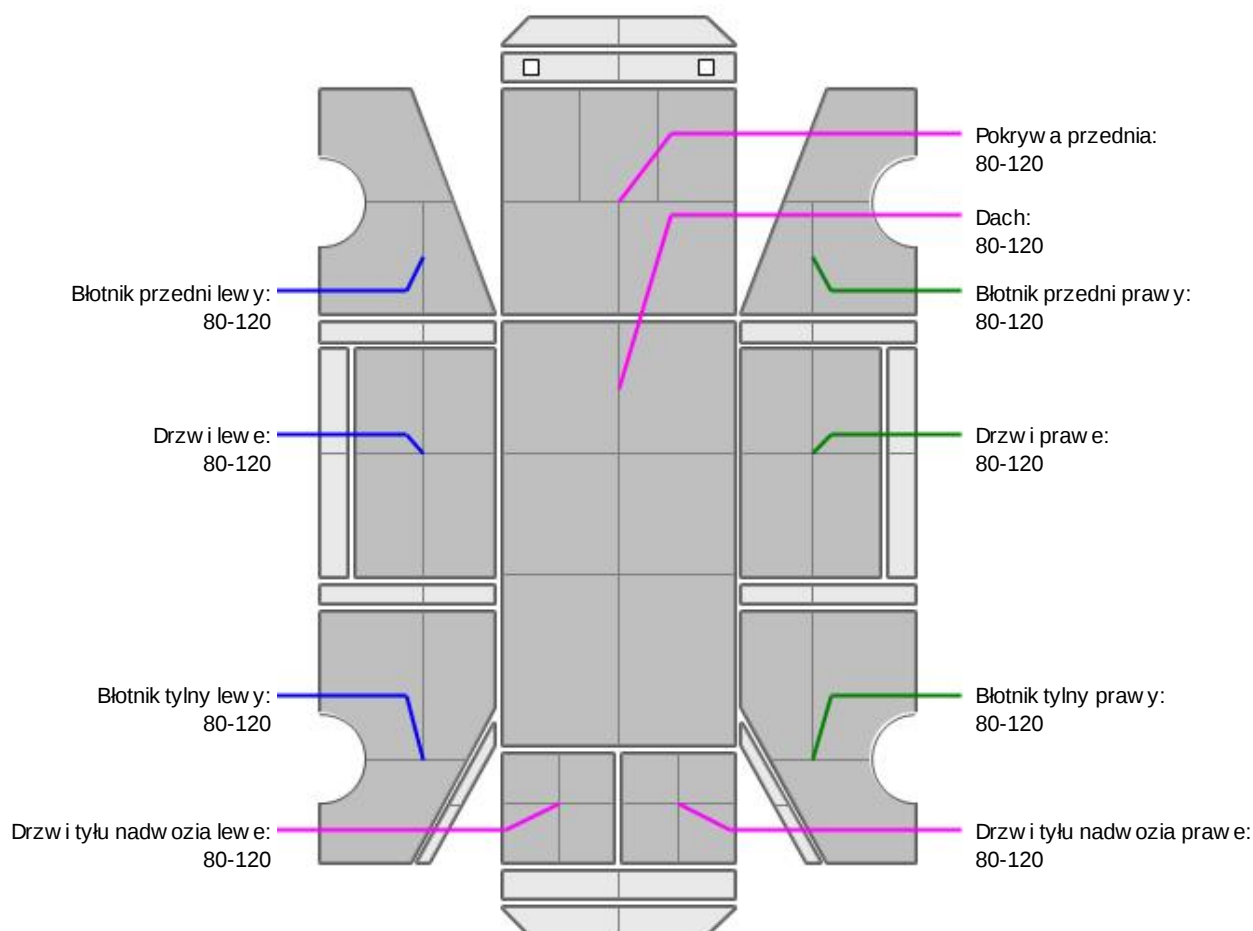
| L.p. | Nazwa elementu | L / P | Grubość powłoki [μm] | Opis |
| 1 | Pokrywa przednia | | 80-120 | |
| 2 | Dach | | 80-120 | |
| 3 | Błotnik przedni | L | 80-120 | |
| 4 | Drzwi | L | 80-120 | |
| 5 | Błotnik tylny | L | 80-120 | |
| 6 | Drzwi tyłu nadwozia | | 80-120 | |
| 7 | Błotnik przedni | P | 80-120 | |
| 8 | Drzwi | P | 80-120 | |
| 9 | Błotnik tylny | P | 80-120 | |
| 10 | Drzwi tyłu nadwozia | | 80-120 | |

Podane przedziały grubości powłoki lakierowej, dotyczą punktów pomiarowych. Nie mogą być traktowane jako gwarancja, że grubość powłoki lakierowej w innych punktach nie wykracza poza te przedziały. Pomiar powłoki lakierowej został wykonany urządzeniem będącym w posiadaniu rzeczoznawcy. Pomiar wykonany innym przyrządem może się różnić.
