## Poglądowy Raport Stanu Technicznego

Zadanie: Ocena stanu technicznego i określenie wartości rynkowej pojazdu

| DANE IDENTYFIKACYJNE POJAZDU | | Dane: [C] V-2025 | |
|---|---|---|---|
| Rodzaj pojazdu: | Ciągnik samochodowy | VIN: | Y S 2 S 4 X 2 0 0 5 5 9 1 9 0 6 |
| Marka: | SCANIA | Nr rejestracyjny: | PY02211 |

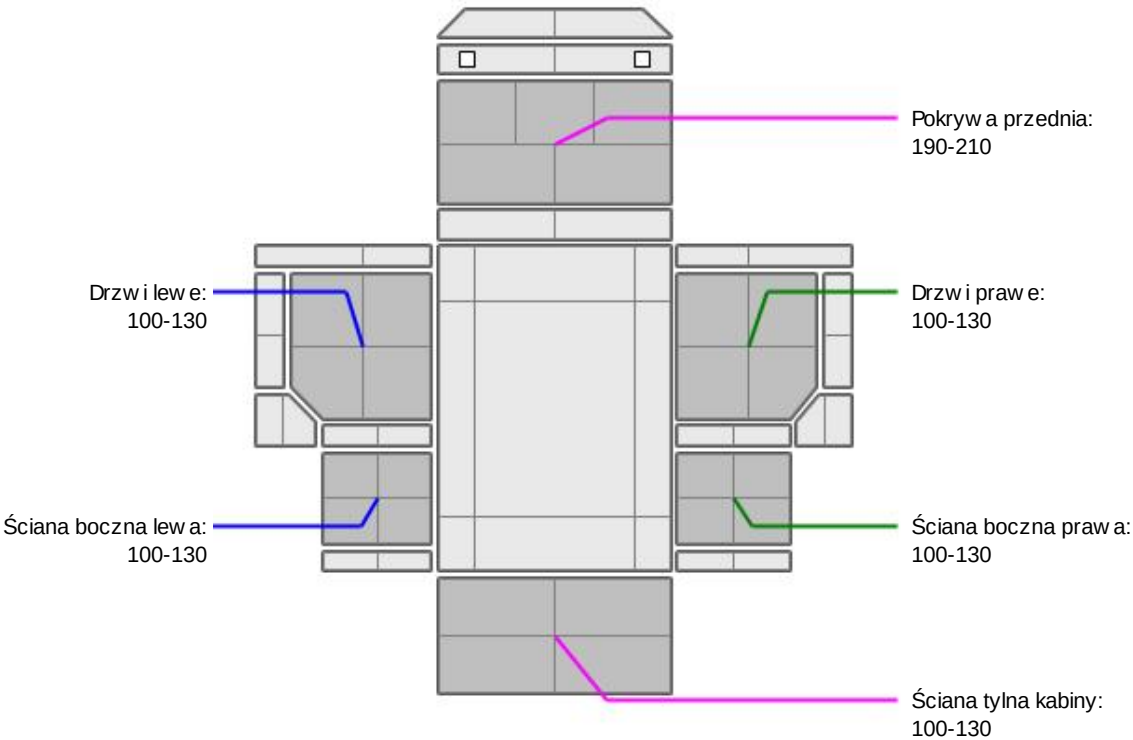
KABINA KIEROWCY – Opis powłoki lakierowej

| L.p. | Nazwa elementu | L / P | Grubość powłoki [µm] | Opis |
| 1 | Pokrywa przednia | | 190-210 | |
| 2 | Drzwi | L | 100-130 | |
| 3 | Ściana boczna | L | 100-130 | |
| 4 | Drzwi | P | 100-130 | |
| 5 | Ściana boczna | P | 100-130 | |
| 6 | Ściana tylna kabiny | | 100-130 | |
