Nr zlecenia: 95/03/10/2025/PKO LEASING REMARKETING

## WYCENA WARTOŚCI

Zadanie: Ocena stanu technicznego i określenie wartości rynkowej pojazdu

| DANE IDENTYFIKACYJNE POJAZDU | | Dane: [T] X-2025 | |
|---|---|---|---|
| Model pojazdu: | <b>X5 Diesel MR`14 E6 F15</b> | Nr Info-Ekspert: | <b>003-03196</b> |

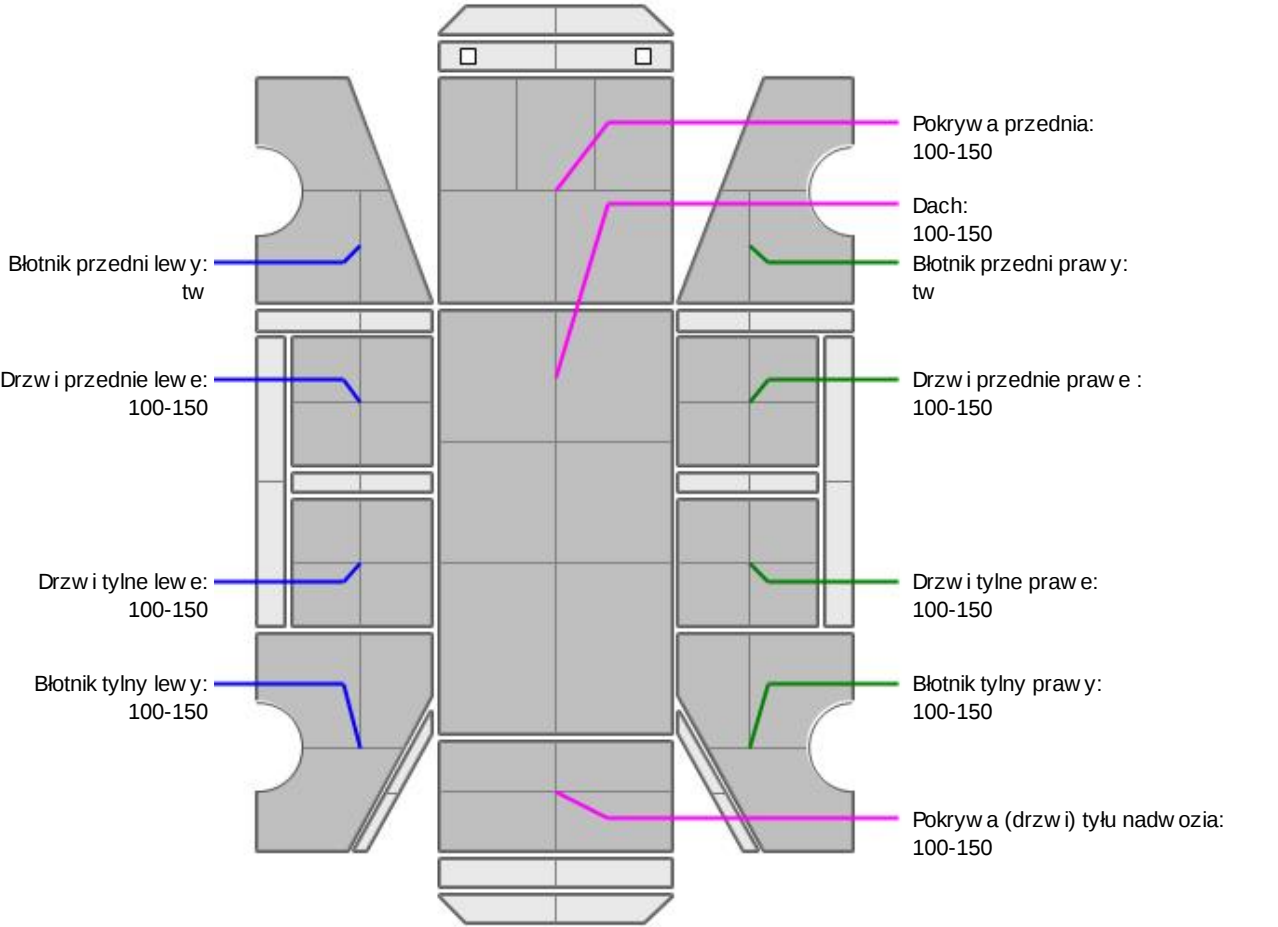
**NADWOZIE – Opis powłoki lakierowej**

| L.p. | Nazwa elementu | L / P | Grubość powłoki [µm] | Opis |
| 3 | Błotnik przedni | L | tw | |
| 7 | Błotnik przedni | P | tw | |

Podane przedziały grubości powłoki lakierowej, dotyczą punktów pomiarowych. Nie mogą być traktowane jako gwarancja, że grubość powłoki lakierowej w innych punktach nie wykracza poza te przedziały. Pomiar powłoki lakierowej został wykonany urządzeniem będącym w posiadaniu rzeczoznawcy. Pomiar wykonany innym przyrządem może się różnić.
