## WYCENA WARTOŚCI

| <b>Przedmiot wyceny:</b> | Aparat USG SAMSUNG HS40 |
| <b>Nr fabryczny:</b> | S2KDM3HW300075M |
| <b>Data sporządzenia:</b> | 29-10-2025 |

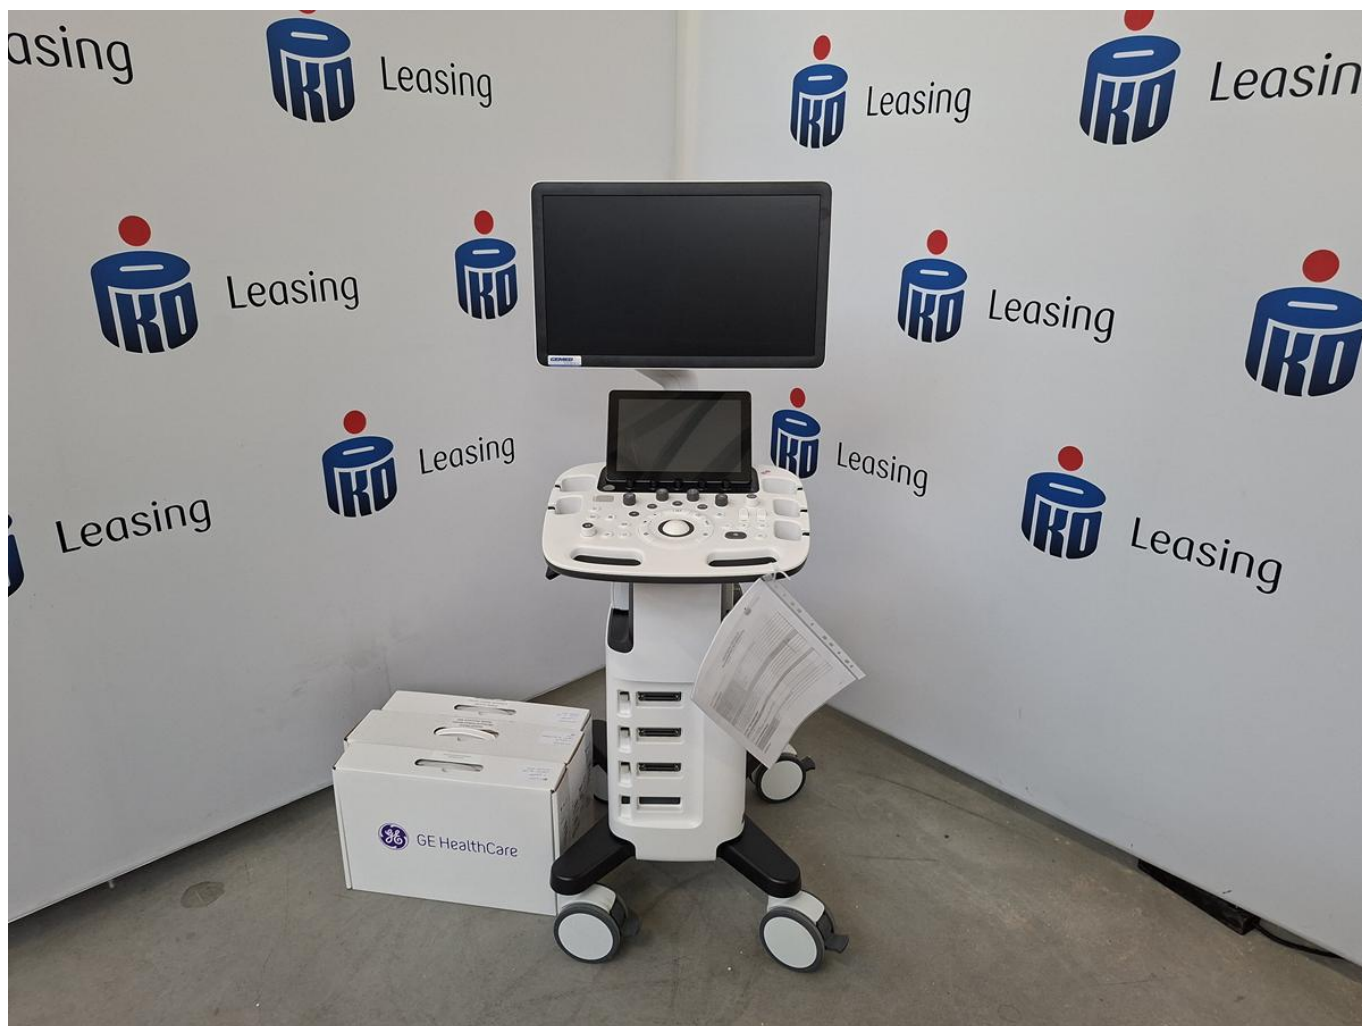
Przedmiotem wyceny jest aparat USG stosowany w obrazowaniu i diagnostyce wielu narządów wewnętrznych, obrazowaniu aktywności oraz diagnostyce płodu. Wykorzystywany w branży medycznej.

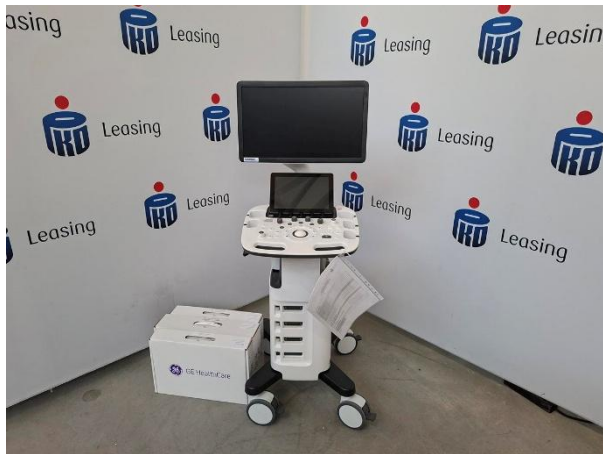
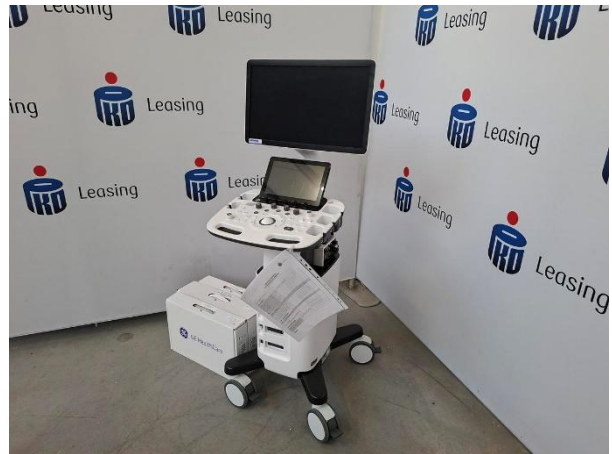
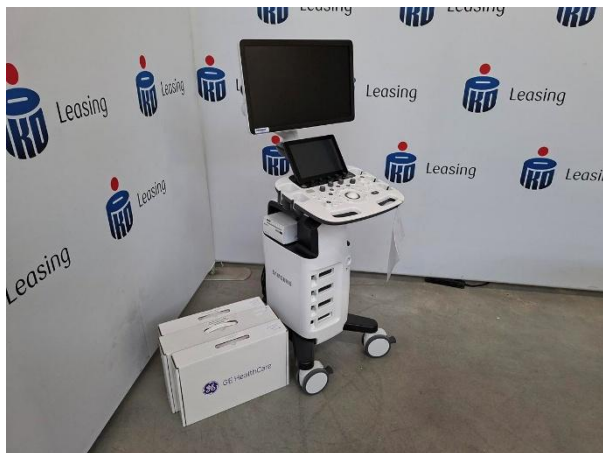
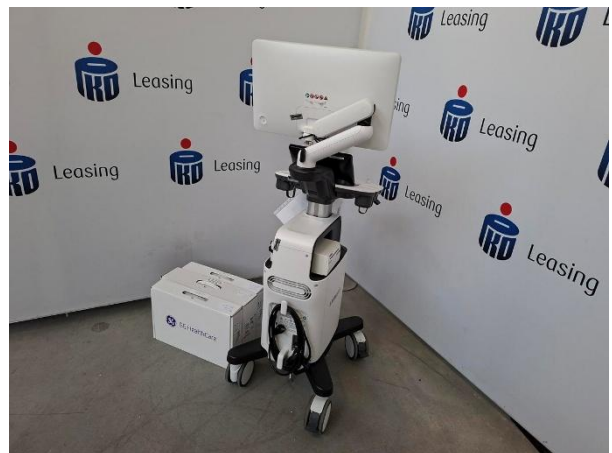
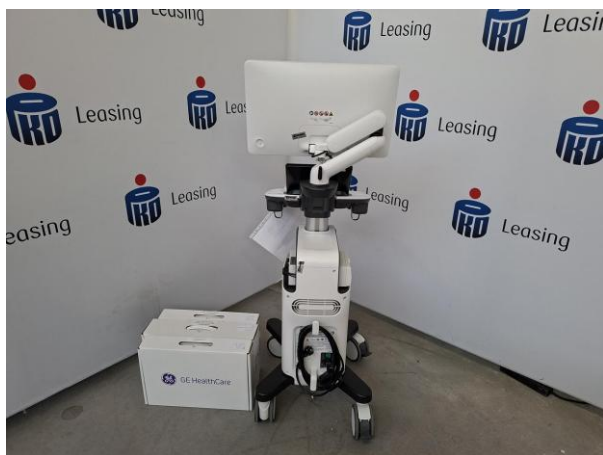
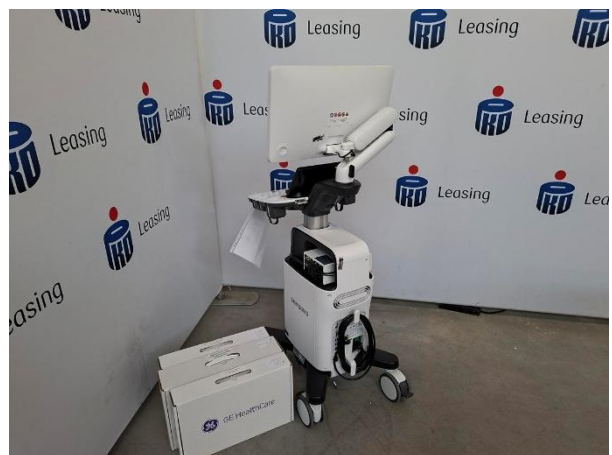
Dokumentacja zdjęciowa poniżej.

W trakcie oględzin urządzenie podłączono do zasilania i uruchomiono. Urządzenie uruchomiło się, dokonano przejścia przez menu, nie stwierdzono błędów. Brak możliwości obsługi w języku polskim. Nie weryfikowano działania głowic. Brak możliwości pełnego sprawdzenia urządzenia w działaniu w warunkach magazynowych ze względu na brak przeszkolonego operatora. Istnieje ryzyko ujawnienia niesprawności oraz braków w kompletacji w trakcie eksploatacji.

Stwierdzono ślady zużycia eksploatacyjnego – zarysowania, zabrudzenia.

Stan urządzenia określa się jako dobry.

Zalecana obsługa serwisowa przed dalszą eksploatacją.
