## WYCENA WARTOŚCI

Zadanie: Określenie wartości rynkowej pojazdu

| DANE IDENTYFIKACYJNE POJAZDU | | Dane: [D] X-2026 | |
|---|---|---|---|
| Marka: | RENAULT | Nr rejestracyjny: | KK5933H |
| Model pojazdu: | Master FWD 2.3 dCi MR`19 E6d 3.5t | Nr Info-Ekspert: | 031-11069 |

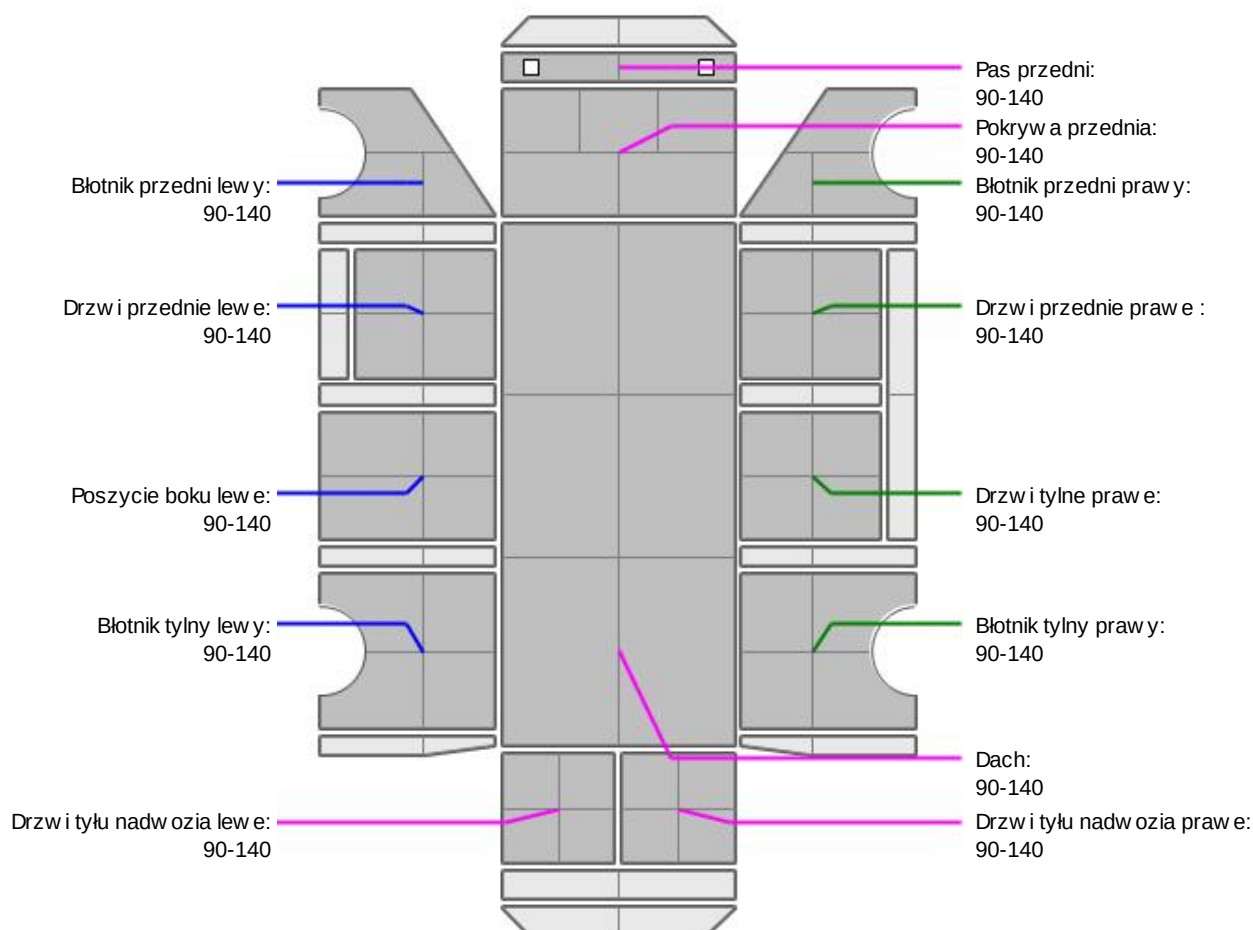
**NADWOZIE – Opis powłoki lakierowej**

| L.p. | Nazwa elementu | L / P | Grubość powłoki [µm] | Opis |
| 1 | Pas przedni | | 90-140 | |
| 2 | Pokrywa przednia | | 90-140 | |
| 3 | Dach | | 90-140 | |
| 4 | Błotnik przedni | L | 90-140 | |
| 5 | Drzwi przednie | L | 90-140 | |
| 6 | Poszycie boku | L | 90-140 | |
| 7 | Błotnik tylny | L | 90-140 | |
| 8 | Drzwi tyłu nadwozia | | 90-140 | |
| 9 | Błotnik przedni | P | 90-140 | |
| 10 | Drzwi przednie | P | 90-140 | |
| 11 | Drzwi tylne | P | 90-140 | |
| 12 | Błotnik tylny | P | 90-140 | |
| 13 | Drzwi tyłu nadwozia | | 90-140 | |

Podane przedziały grubości powłoki lakierowej poszczególnych elementów dotyczą wyłącznie punktów pomiarowych, tj. trzech wybranych miejsc na danym elemencie nadwozia. Nie oznacza to, że w pozostałych obszarach danego elementu grubość powłoki jest jednakowa ani że nie może wykroczyć poza wskazane zakresy. Pomiary wykonano urządzeniem będącym w posiadaniu rzeczoznawcy. Pomiar wykonany innym przyrządem może się różnić.
