Nr zlecenia: 100/27/07/2026/PKO LEASING REMARKETING

## Wycena Wartości

Zadanie: Ocena stanu technicznego i określenie wartości rynkowej pojazdu

| DANE IDENTYFIKACYJNE POJAZDU | | Dane: [O] VIII-2026 | |
|---|---|---|---|
| Model pojazdu: | <b>540 Diesel MR`16 E6 G30</b> | Nr Info-Ekspert: | <b>003-03955</b> |

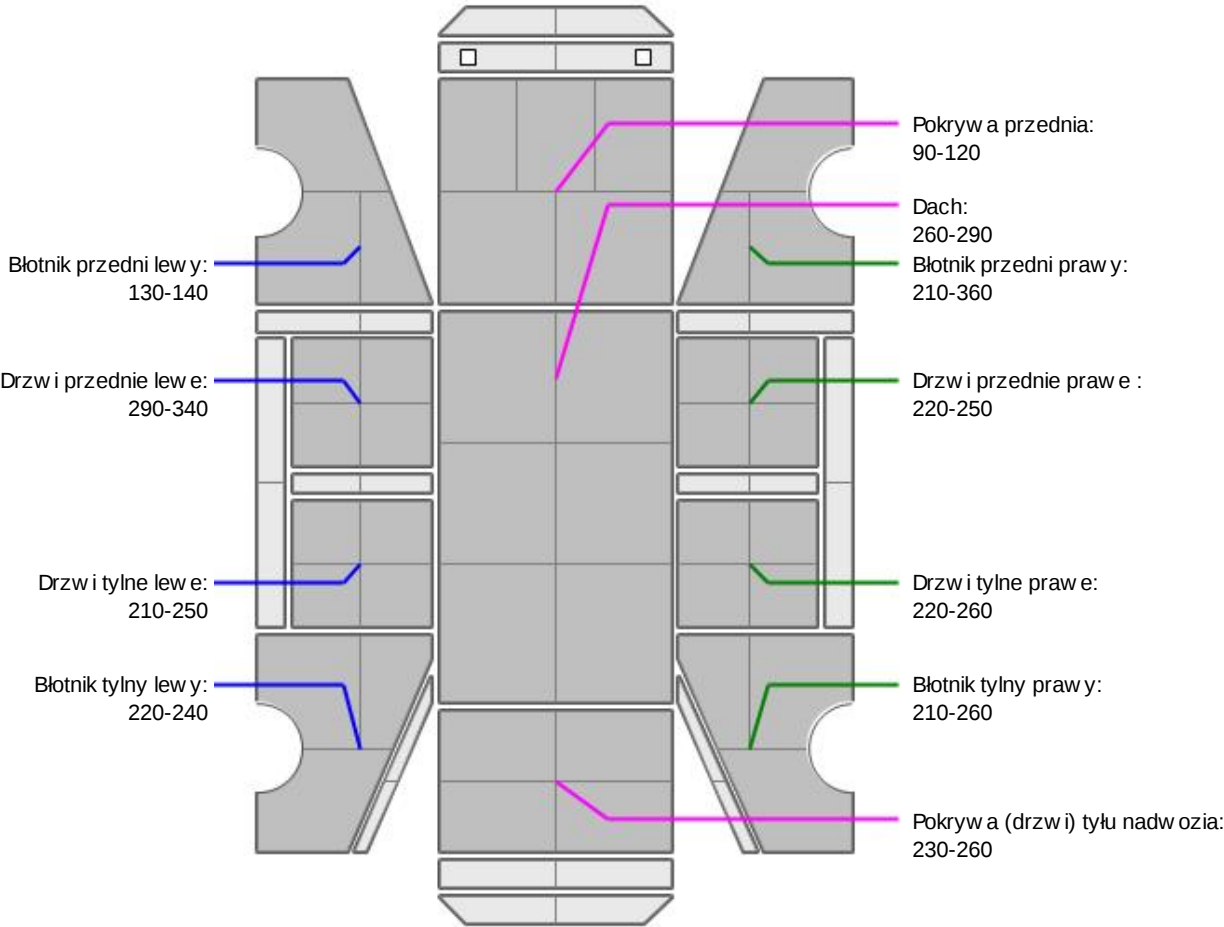
KABINA KIEROWCY – Opis powłoki lakierowej

| L.p. | Nazwa elementu | L / P | Grubość powłoki [µm] | Opis |
| 1 | Pokrywa przednia | | 90-120 | |
| 2 | Dach | | 260-290 | |
| 3 | Błotnik przedni | L | 130-140 | |
| 4 | Drzwi przednie | L | 290-340 | |
| 5 | Drzwi tylne | L | 210-250 | |
| 6 | Błotnik tylny | L | 220-240 | |
| 7 | Błotnik przedni | P | 210-360 | |
| 8 | Drzwi przednie | P | 220-250 | |
| 9 | Drzwi tylne | P | 220-260 | |
| 10 | Błotnik tylny | P | 210-260 | |
| 11 | Pokrywa (drzwi) tyłu nadwozia | | 230-260 | |

Podane przedziały grubości powłoki lakierowej poszczególnych elementów dotyczą wyłącznie punktów pomiarowych, tj. trzech wybranych miejsc na danym elemencie nadwozia. Nie oznacza to, że w pozostałych obszarach danego elementu grubość powłoki jest jednakowa ani że nie może wykroczyć poza wskazane zakresy. Pomiary wykonano urządzeniem będącym w posiadaniu rzeczoznawcy. Pomiar wykonany innym przyrządem może się różnić.
