## Wycena wartości

Zadanie: Określenie wartości rynkowej pojazdu

| DANE IDENTYFIKACYJNE POJAZDU | | Dane: [C] VIII-2026 | |
|---|---|---|---|
| Marka: | IVECO | Nr rejestracyjny: | FZ8493T |
| Model pojazdu: | 70C18H Daily HI-MATIC MR`22 E6e 7.2t | Nr Info-Ekspert: | 142-11461 |

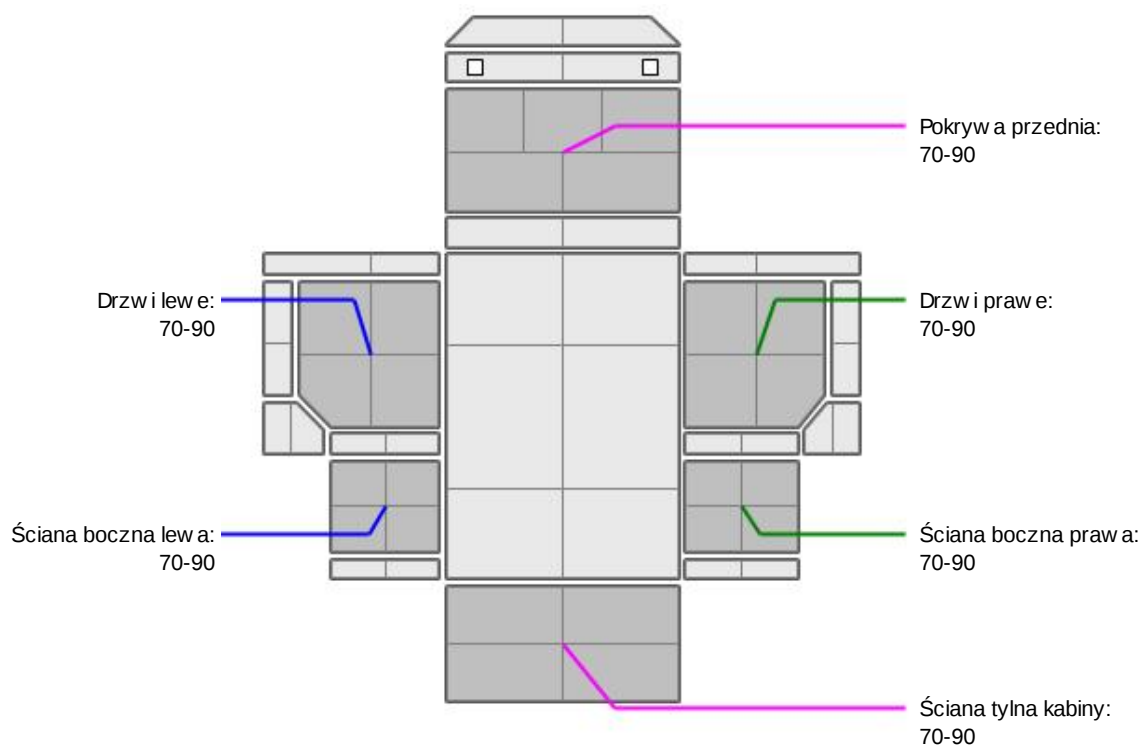
### KABINA KIEROWCY – Opis powłoki lakierowej

| L.p. | Nazwa elementu | L / P | Grubość powłoki [μm] | Opis |
| 1 | Pokrywa przednia | | 70-90 | |
| 2 | Drzwi | L | 70-90 | |
| 3 | Ściana boczna | L | 70-90 | |
| 4 | Drzwi | P | 70-90 | |
| 5 | Ściana boczna | P | 70-90 | |
| 6 | Ściana tylna kabiny | | 70-90 | |

Podane przedziały grubości powłoki lakierowej poszczególnych elementów dotyczą wyłącznie punktów pomiarowych, tj. trzech wybranych miejsc na danym elemencie nadwozia. Nie oznacza to, że w pozostałych obszarach danego elementu grubość powłoki jest jednakowa ani że nie może wykaczać poza wskazane zakresy. Pomiary wykonano urządzeniem będącym w posiadaniu rzeczoznawcy. Pomiar wykonany innym przyrządem może się różnić.
