Nr zlecenia: 138/22/06/2026/PKO LEASING REMARKETING

## Wycena Wartości

Zadanie: Określenie wartości rynkowej pojazdu

| DANE IDENTYFIKACYJNE POJAZDU | | Dane: [D] VII-2026 | |
|---|---|---|---|
| Marka: | MERCEDES-BENZ | Nr rejestracyjny: | LU179TM |

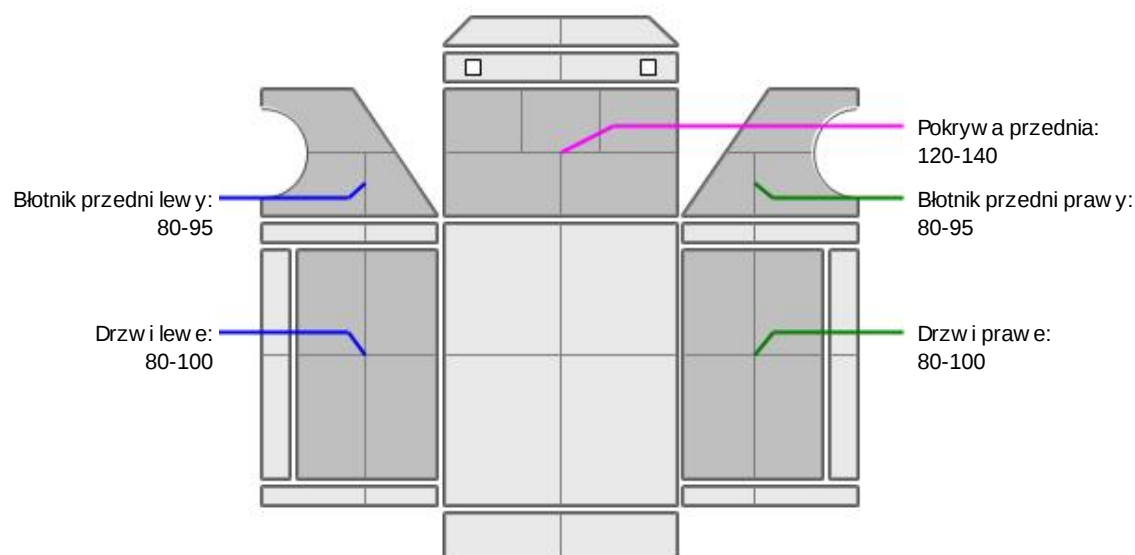
## KABINA KIEROWCY – Opis powłoki lakierowej

| L.p. | Nazwa elementu | L / P | Grubość powłoki [μm] | Opis |
| 1 | Pokrywa przednia | | 120-140 | |
| 2 | Błotnik przedni | L | 80-95 | |
| 3 | Drzwi | L | 80-100 | |
| 4 | Błotnik przedni | P | 80-95 | |
| 5 | Drzwi | P | 80-100 | |
