Nr zlecenia: 94/04/08/2026/PKO LEASING REMARKETING

## WYCENA WARTOŚCI

Zadanie: Ocena stanu technicznego i określenie wartości rynkowej pojazdu

| DANE IDENTYFIKACYJNE POJAZDU | | Dane: [D] VIII-2026 | |
|---|---|---|---|
| Model pojazdu: | Master FWD 2.3 dCi MR`19 E6d 3.5t | Nr Info-Ekspert: | 031-09561 |

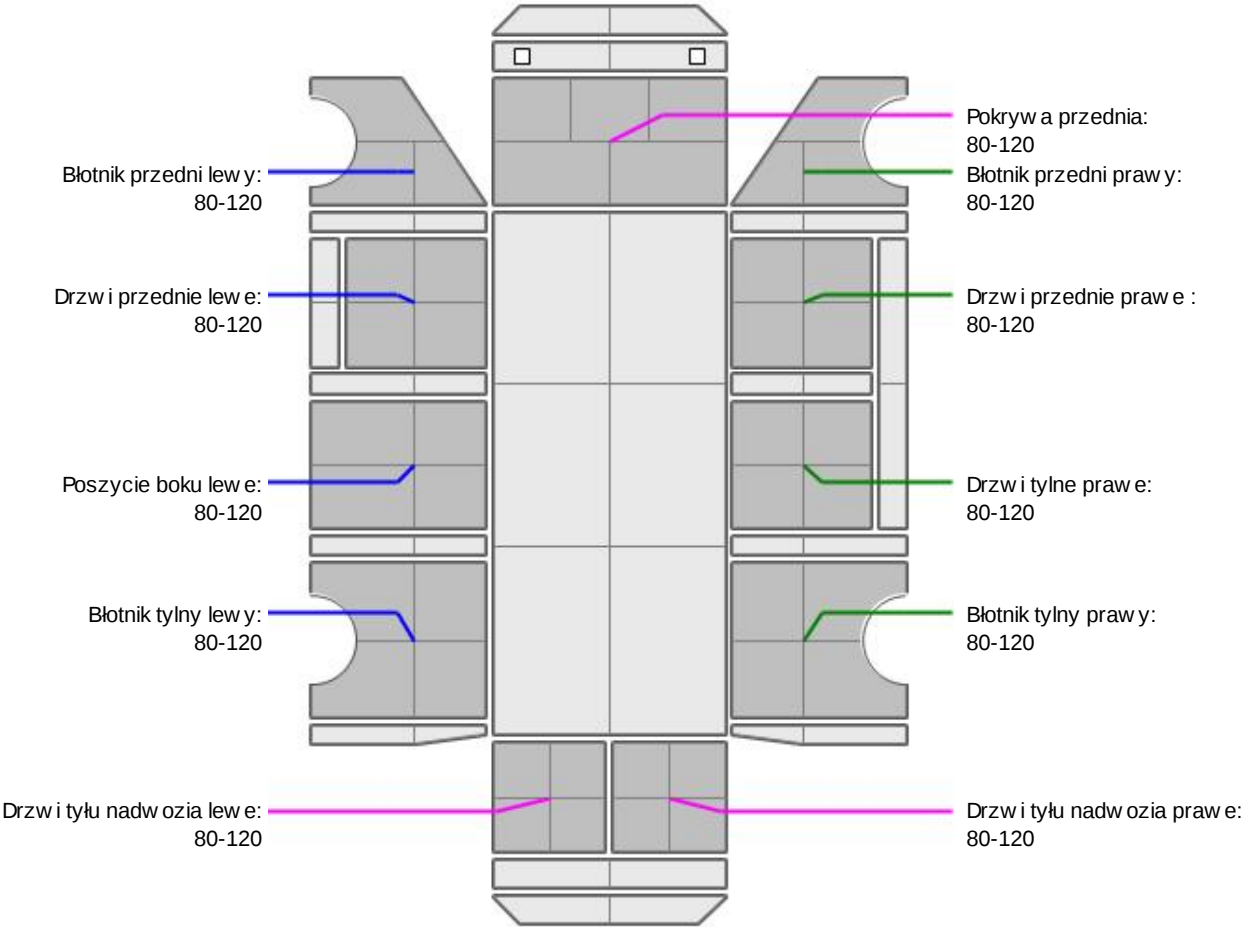
NADWOZIE – Opis powłoki lakierowej

| L.p. | Nazwa elementu | L / P | Grubość powłoki [µm] | Opis |
| 1 | Pokrywa przednia | | 80-120 | |
| 2 | Błotnik przedni | L | 80-120 | |
| 3 | Drzwi przednie | L | 80-120 | |
| 4 | Poszycie boku | L | 80-120 | |
| 5 | Błotnik tylny | L | 80-120 | |
| 6 | Drzwi tyłu nadwozia | | 80-120 | |
| 7 | Błotnik przedni | P | 80-120 | |
| 8 | Drzwi przednie | P | 80-120 | |
| 9 | Drzwi tylne | P | 80-120 | |
| 10 | Błotnik tylny | P | 80-120 | |
| 11 | Drzwi tyłu nadwozia | | 80-120 | |

Podane przedziały grubości powłoki lakierowej poszczególnych elementów dotyczą wyłącznie punktów pomiarowych, tj. trzech wybranych miejsc na danym elemencie nadwozia. Nie oznacza to, że w pozostałych obszarach danego elementu grubość powłoki jest jednakowa ani że nie może wykroczać poza wskazane zakresy. Pomiary wykonano urządzeniem będącym w posiadaniu rzeczoznawcy. Pomiar wykonany innym przyrządem może się różnić.
