## WYCENA WARTOŚCI

Zadanie: Ocena stanu technicznego i określenie wartości rynkowej pojazdu

| DANE IDENTYFIKACYJNE POJAZDU | | Dane: [D] VII-2026 | |
|---|---|---|---|
| Marka: | FORD | Nr rejestracyjny: | WZ492GV |
| Model pojazdu: | FT Custom 320 2.0 TDCi MR`18 E6.2 3.2t | Nr Info-Ekspert: | 011-12642 |

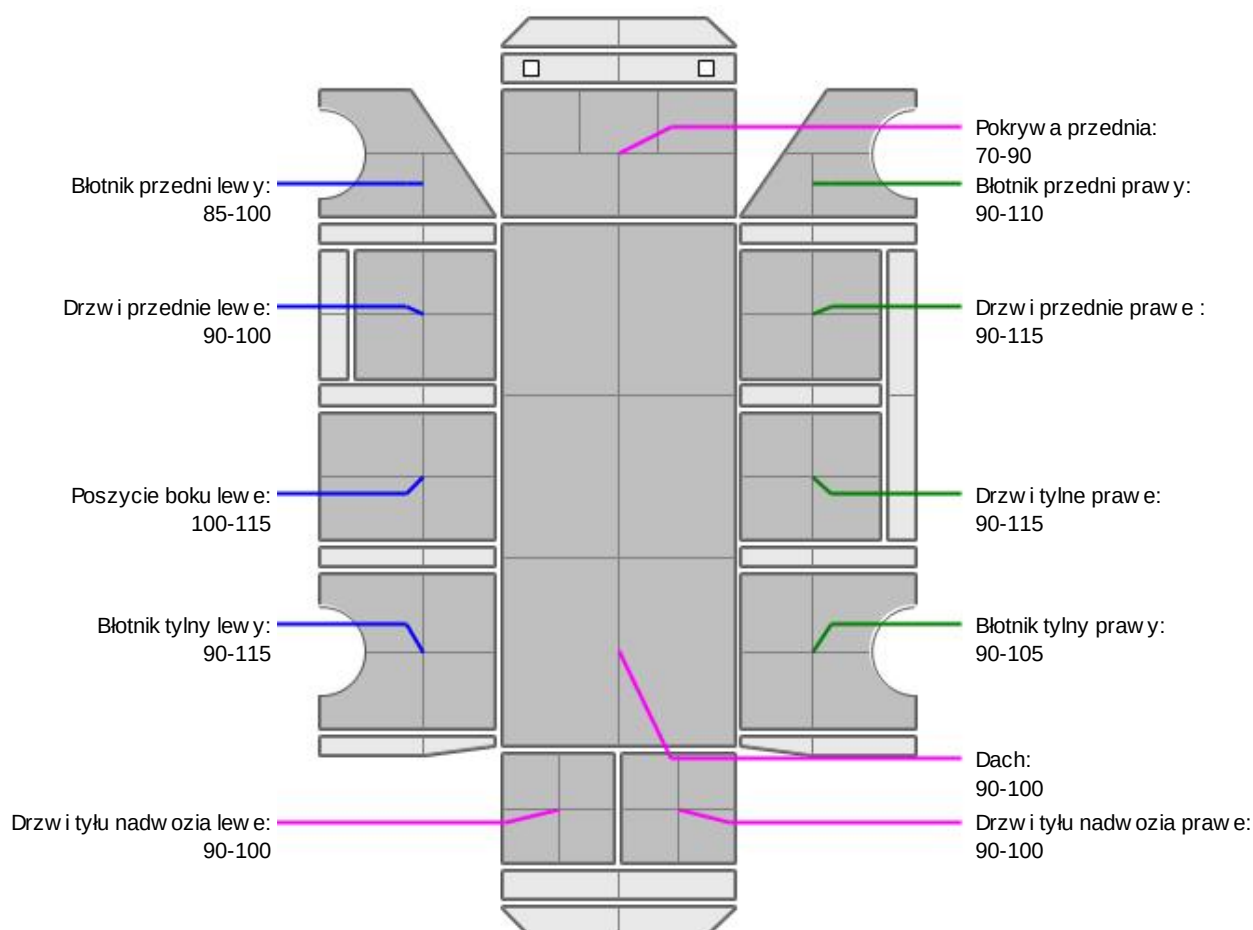
| L.p. | Nazwa elementu | L / P | Grubość powłoki [µm] | Opis |
| 1 | Pokrywa przednia | | 70-90 | |
| 2 | Dach | | 90-100 | |
| 3 | Błotnik przedni | L | 85-100 | |
| 4 | Drzwi przednie | L | 90-100 | |
| 5 | Poszycie boku | L | 100-115 | |
| 6 | Błotnik tylny | L | 90-115 | |
| 7 | Drzwi tyłu nadwozia | | 90-100 | |
| 8 | Błotnik przedni | P | 90-110 | |
| 9 | Drzwi przednie | P | 90-115 | |
| 10 | Drzwi tylne | P | 90-115 | |
| 11 | Błotnik tylny | P | 90-105 | |
| 12 | Drzwi tyłu nadwozia | | 90-100 | |

Podane przedziały grubości powłoki lakierowej poszczególnych elementów dotyczą wyłącznie punktów pomiarowych, tj. trzech wybranych miejsc na danym elemencie nadwozia. Nie oznacza to, że w pozostałych obszarach danego elementu grubość powłoki jest jednakowa ani że nie może wykraczać poza wskazane zakresy. Pomiary wykonano urządzeniem będącym w posiadaniu rzeczoznawcy. Pomiar wykonany innym przyrządem może się różnić.
