Nr zlecenia: 110/19/06/2026/PKO LEASING REMARKETING

## Wycena wartości

Zadanie: Określenie wartości rynkowej pojazdu

| DANE IDENTYFIKACYJNE POJAZDU | | Dane: [T] VII-2026 | |
|---|---|---|---|
| Model pojazdu: | Wrangler Unlimited JL Plug-in Hybrid MR`19 E6d | Nr Info-Ekspert: | 316-00833 |

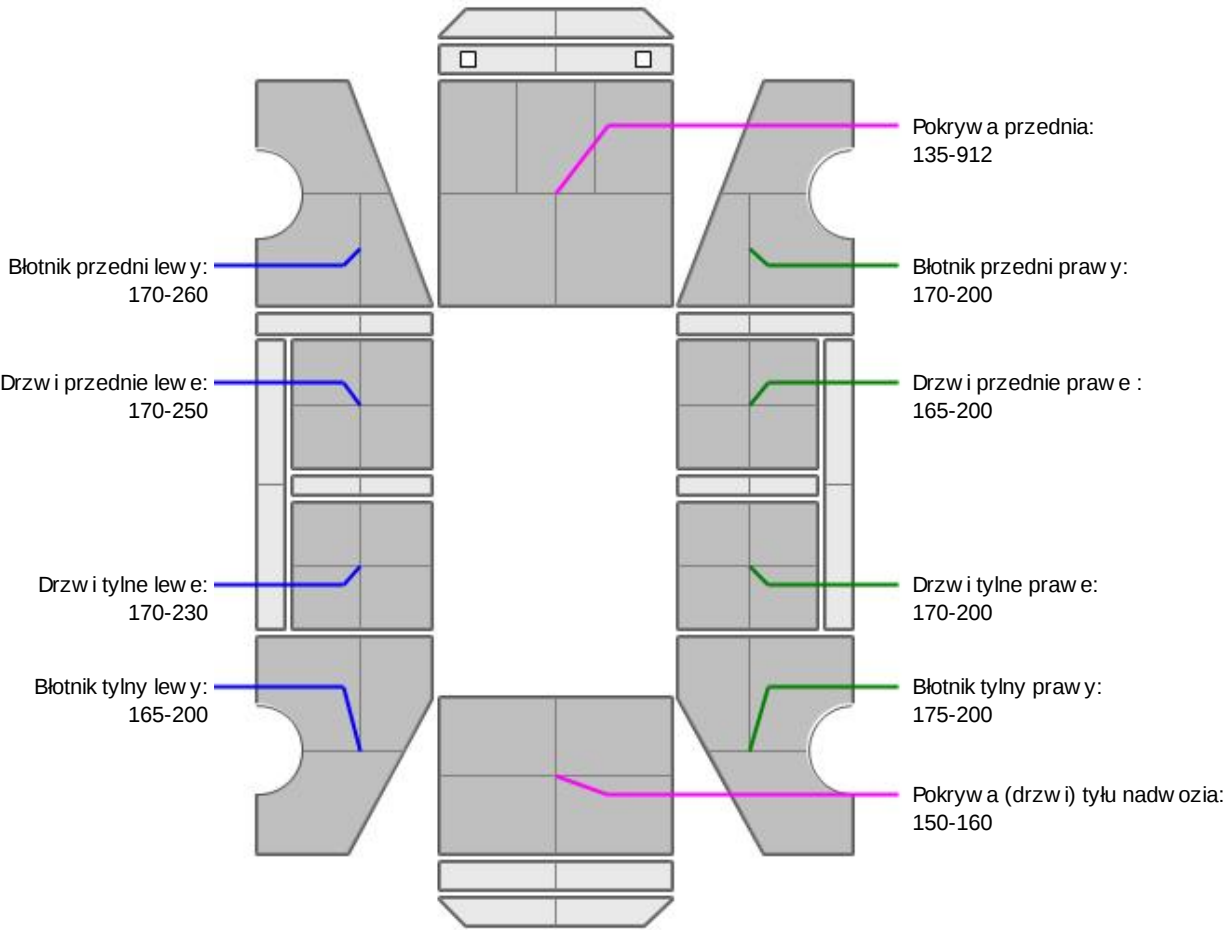
**NADWOZIE – Opis powłoki lakierowej**

| L.p. | Nazwa elementu | L / P | Grubość powłoki [µm] | Opis |
| 1 | Pokrywa przednia | | 135-912 | |
| 2 | Dach | | 100-120 | |
| 3 | Błotnik przedni | L | 170-260 | |
| 4 | Drzwi przednie | L | 170-250 | |
| 5 | Błotnik przedni | P | 170-200 | |

| 6 | Drzwi przednie | P | 165-200 | |
| 7 | Drzwi tylne | L | 170-230 | |
| 8 | Błotnik tylny | L | 165-200 | |
| 9 | Drzwi tylne | P | 170-200 | |
| 10 | Błotnik tylny | P | 175-200 | |
| 11 | Pokrywa (drzwi) tyłu nadwozia | | 150-160 | |

Podane przedziały grubości powłoki lakierowej poszczególnych elementów dotyczą wyłącznie punktów pomiarowych, tj. trzech wybranych miejsc na danym elemencie nadwozia. Nie oznacza to, że w pozostałych obszarach danego elementu grubość powłoki jest jednakowa ani że nie może wykaczać poza wskazane zakresy. Pomiary wykonano urządzeniem będącym w posiadaniu rzeczoznawcy. Pomiar wykonany innym przyrządem może się różnić.
