Nr zlecenia: 201/12/08/2026/PKO LEASING REMARKETING

## Wycena wartości

Zadanie: Określenie wartości rynkowej pojazdu

| DANE IDENTYFIKACYJNE POJAZDU | | Dane: [C] VIII-2026 | |
|---|---|---|---|
| Marka: | IVECO | Nr rejestracyjny: | FZ9130T |

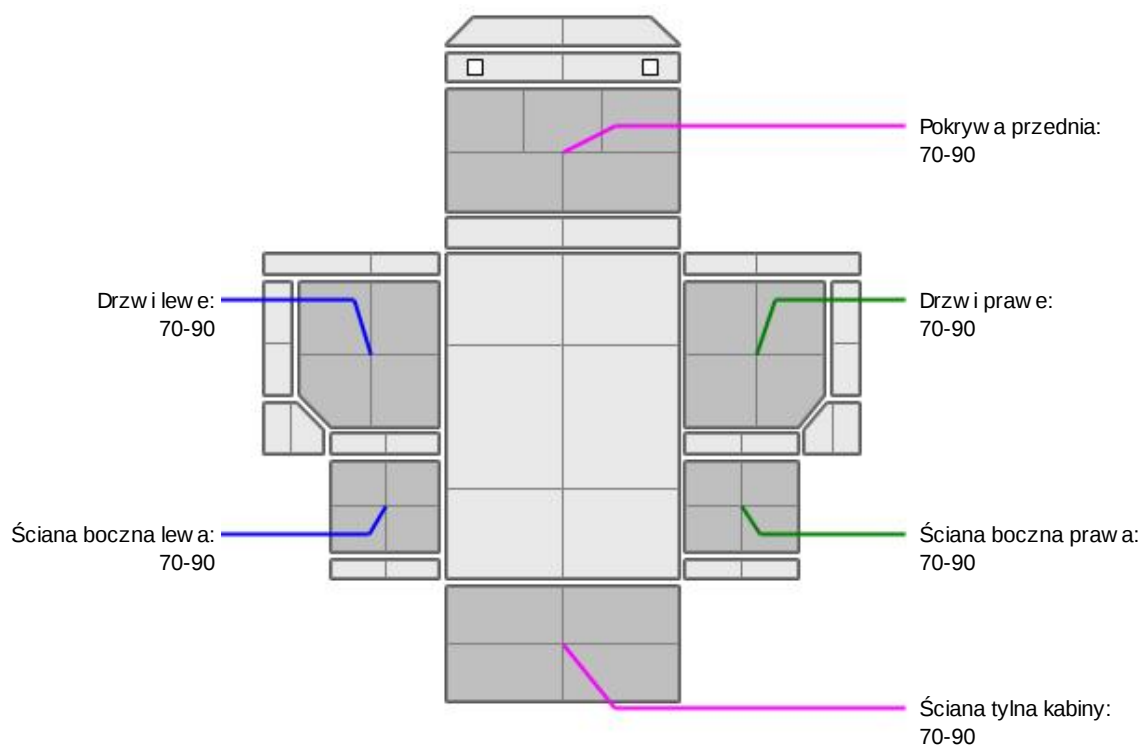
### KABINA KIEROWCY – Opis powłoki lakierowej

| L.p. | Nazwa elementu | L / P | Grubość powłoki [μm] | Opis |
| 1 | Pokrywa przednia | | 70-90 | |
| 2 | Drzwi | L | 70-90 | |
| 3 | Ściana boczna | L | 70-90 | |
| 4 | Drzwi | P | 70-90 | |
| 5 | Ściana boczna | P | 70-90 | |
| 6 | Ściana tylna kabiny | | 70-90 | |

Podane przedziały grubości powłoki lakierowej poszczególnych elementów dotyczą wyłącznie punktów pomiarowych, tj. trzech wybranych miejsc na danym elemencie nadwozia. Nie oznacza to, że w pozostałych
