Nr zlecenia: 121/21/09/2026/PKO LEASING REMARKETING

## Wycena wartości

Zadanie: Określenie wartości rynkowej pojazdu

| DANE IDENTYFIKACYJNE POJAZDU | | Dane: [C] X-2026 | |
|---|---|---|---|
| Marka: | SCANIA | Nr rejestracyjny: | PP8845S |

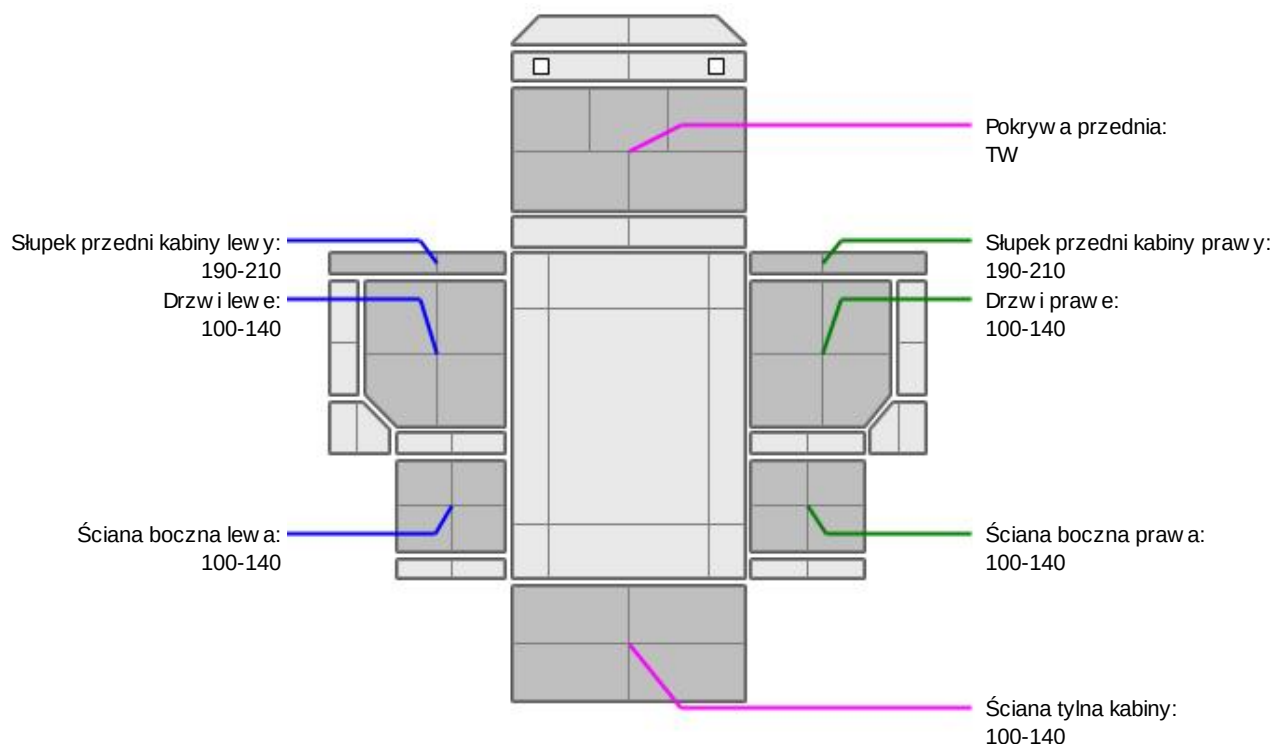
### KABINA KIEROWCY – Opis powłoki lakierowej

| L.p. | Nazwa elementu | L / P | Grubość powłoki [µm] | Opis |
| 1 | Pokrywa przednia | | TW | |
| 2 | Słupek przedni kabiny | L | 190-210 | |
| 3 | Drzwi | L | 100-140 | |
| 4 | Drzwi tylne | L | 90-120 | |
| 5 | Błotnik tylny | L | 90-130 | |
| 6 | Drzwi tyłu nadwozia | | 80-110 | |
| 7 | Słupek przedni kabiny | P | 190-210 | |
| 8 | Drzwi | P | 100-140 | |
| 9 | Drzwi tylne | P | 90-130 | |
| 10 | Błotnik tylny | P | 90-130 | |
| 11 | Drzwi tyłu nadwozia | | 80-110 | |
| 12 | Ściana boczna | L | 100-140 | |
| 13 | Pokrywa (drzwi) tyłu nadwozia | | 90-130 | |
| 14 | Ściana boczna | P | 100-140 | |
| 15 | Ściana tylna kabiny | | 100-140 | |

Podane przedziały grubości powłoki lakierowej poszczególnych elementów dotyczą wyłącznie punktów pomiarowych, tj. trzech wybranych miejsc na danym elemencie nadwozia. Nie oznacza to, że w pozostałych obszarach danego elementu grubość powłoki jest jednakowa ani że nie może wykroczyć poza wskazane zakresy. Pomiary wykonano urządzeniem będącym w posiadaniu rzeczoznawcy. Pomiar wykonany innym
