Nr zlecenia: 31/04/03/2026/PKO LEASING REMARKETING

Wycena wartości

Zadanie: Ocena stanu technicznego i określenie wartości rynkowej pojazdu

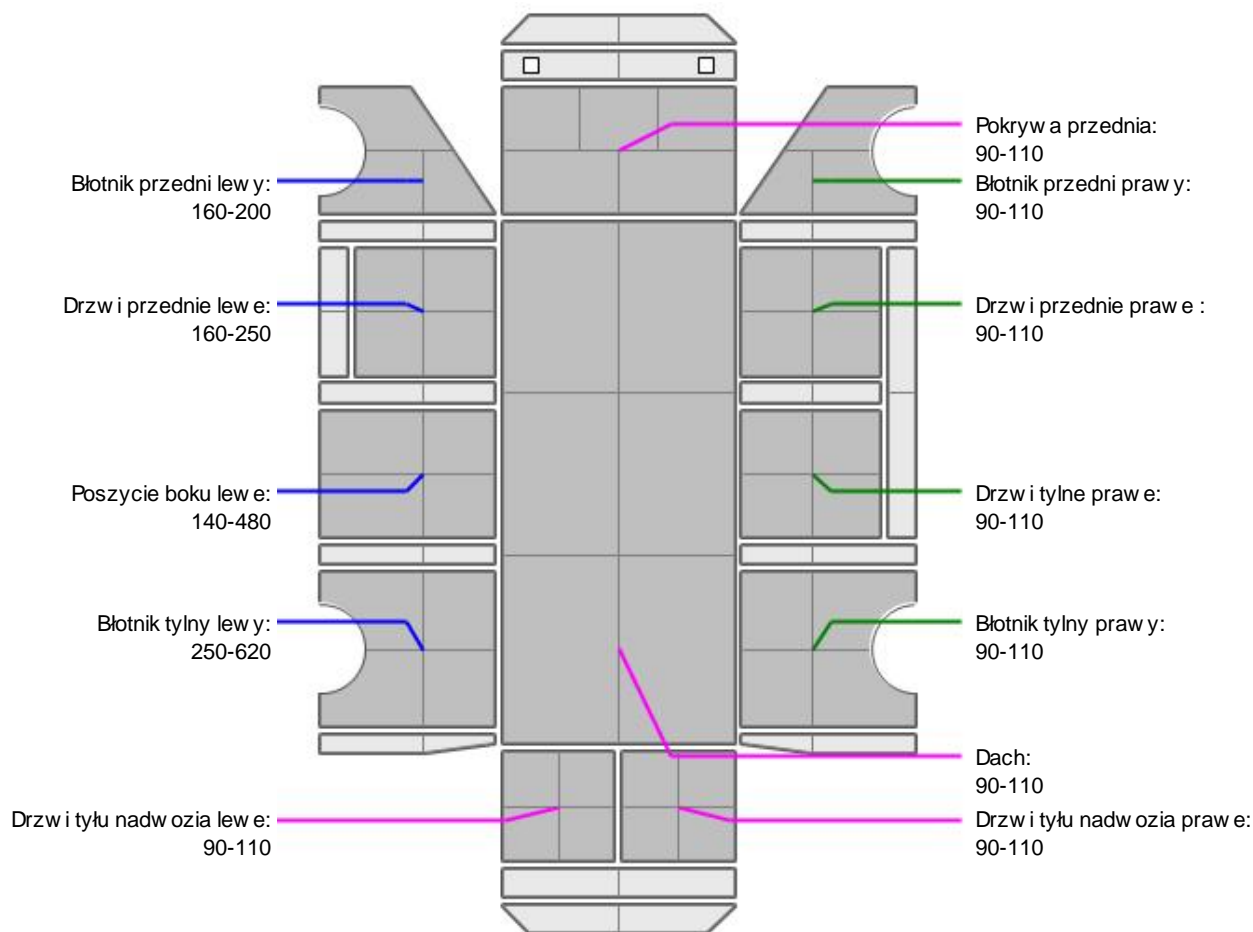
NADWOZIE – Opis powłoki lakierowej

L.p.	Nazwa elementu	L / P	Grubość powłoki [µm]	Opis
1	Pokrywa przednia		90-110	
2	Dach		90-110	
3	Błotnik przedni	L	160-200	
4	Drzwi przednie	L	160-250	
5	Poszycie boku	L	140-480	
6	Błotnik tylny	L	250-620	
7	Drzwi tyłu nadwozia		90-110	
8	Błotnik przedni	P	90-110	
9	Drzwi przednie	P	90-110	
10	Drzwi tylne	P	90-110	
11	Błotnik tylny	P	90-110	
12	Drzwi tyłu nadwozia		90-110

Podane przedziały grubości powłoki lakierowej, dotyczą punktów pomiarowych. Nie mogą być traktowane jako gwarancja, że grubość powłoki lakierowej w innych punktach nie wykracza poza te przedziały. Pomiar powłoki lakierowej został wykonany urządzeniem budowlanym w posiadaniu rzeczoznawcy. Pomiar wykonany innym przyrządem może się różnić.
