Nr zlecenia: 107/20/02/2026/PKO LEASING REMARKETING

## WYCENA WARTOŚCI

Zadanie: Ocena stanu technicznego i określenie wartości rynkowej pojazdu

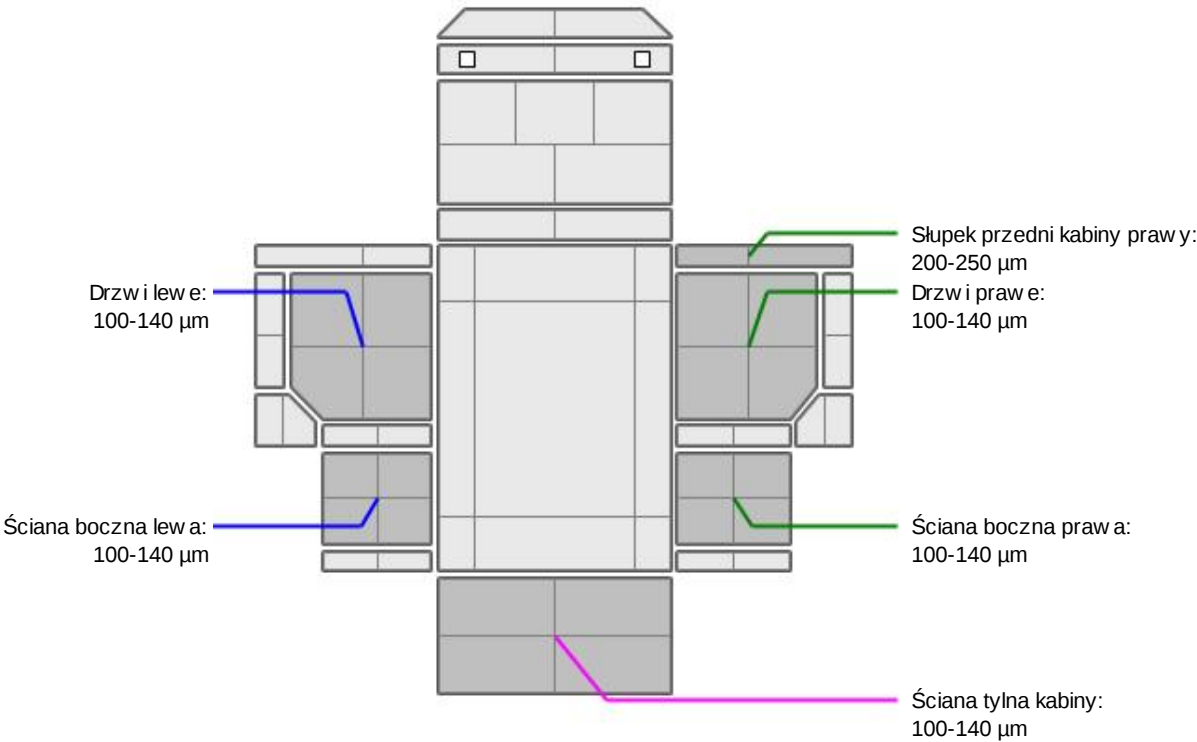
KABINA KIEROWCY – Opis powłoki lakierowej

| L.p. | Nazwa elementu | L / P | Grubość powłoki [µm] | Opis |
| 1 | Drzwi | L | 100-140 µm | |
| 2 | Ściana boczna | L | 100-140 µm | |
| 3 | Słup ek przedni kabiny | P | 200-250 µm | |
| 4 | Drzwi | P | 100-140 µm | |
| 5 | Ściana boczna | P | 100-140 µm | |
| 6 | Ściana tylna kabiny | | 100-140 µm | |

Podane przedziały grubości powłoki lakierowej poszczególnych elementów dotyczą wyłącznie punktów pomiarowych, tj. trzech wybranych miejsc na danym elemencie nadwozia. Nie oznacza to, że w pozostałych obszarach danego elementu grubość powłoki jest jednakowa ani że nie może wykroczać poza wskazane zakresy. Pomiary wykonano urządzeniem będącym w posiadaniu rzeczoznawcy. Pomiar wykonany innym przyrządem może się różnić.
