Nr zlecenia: 118/16/03/2026/PKO LEASING REMARKETING

## Wycena wartości

Zadanie: Ocena stanu technicznego i określenie wartości rynkowej pojazdu

| DANE IDENTYFIKACYJNE POJAZDU | | Dane: [C] III-2026 |
|---|---|---|
| Marka: | SCANIA | Nr rejestracyjny: LU500SY |

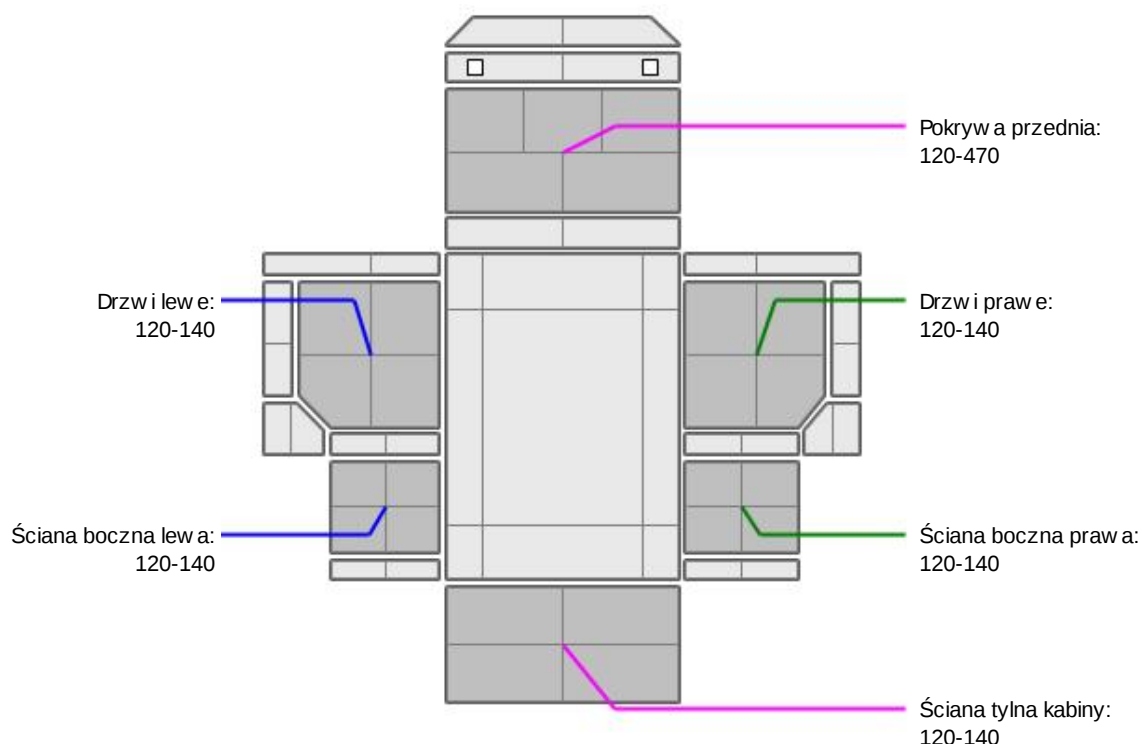
| L.p. | Nazwa elementu | L / P | Grubość powłoki [μm] | Opis |
| 1 | Pokrywa przednia | | 120-470 | |
| 2 | Drzwi | L | 120-140 | |
| 3 | Ściana boczna | L | 120-140 | |
| 4 | Drzwi | P | 120-140 | |
| 5 | Ściana boczna | P | 120-140 | |
| 6 | Ściana tylna kabiny | | 120-140 | |

Podane przedziały grubości powłoki lakierowej poszczególnych elementów dotyczą wyłącznie punktów pomiarowych, tj. trzech wybranych miejsc na danym elemencie nadwozia. Nie oznacza to, że w pozostałych obszarach danego elementu grubość powłoki jest jednakowa ani że nie może wykroczyć poza wskazane zakresy. Pomiary wykonano urządzeniem będącym w posiadaniu rzeczoznawcy. Pomiar wykonany innym
