Nr zlecenia: 110/26/03/2026/PKO LEASING REMARKETING

Wycena wartości

Zadanie: Ocena stanu technicznego i określenie wartości rynkowej pojazdu

DANE IDENTYFIKACYJNE POJAZDU (*)		Dane: [C] III-2026
Rodzaj pojazdu:	Ci gnik samochodowy	VIN: W 1 T 9 6 3 4 0 3 1 C 0 3 0 9 5 4
Marka:	MERCEDES-BENZ	Nr rejestracyjny: NO9071W
Model pojazdu:	1845 Actros MR`19 E6 18.0t	Nr Info-Ekspert: 022-11261
Wersja:	1845 LS	Rok produkcji: 2021
Wskaźnik drogomierza	649802 km	
Data pierwszej rejestracji	2021/04/12	
Data wykonania badania technicznego	2027/03/26	
Rodzaj zabudowy	ci gnik siodłowy z kabiną długą	
Rodzaj kabiny	wielkopojemna (odchylana)	
Dopuszczalna masa całkowita	18000 kg	
Liczba osi / Rodzaj napędu / Skrzynia biegów	2 / 4x2 / automatyczna dwusprzęgłowa	
Zawieszenie osi przedniej / tylnej / Rozstaw osi	resory / poduszki / 3700 mm	
Jednostka napędowa	z zapłonem samoczynnym	
Pojemność / Moc silnika	12809 ccm / 330kW (449KM)	
Doładowanie	Turbosp. z chłodn. powietrza	
Liczba cylindrów / Układ cylindrów	6 / rzędowy	
Norma spalin	E6	
Kolor powłoki lakierowej kabiny	Srebrny 2-warstwowy z efektem metalicznym

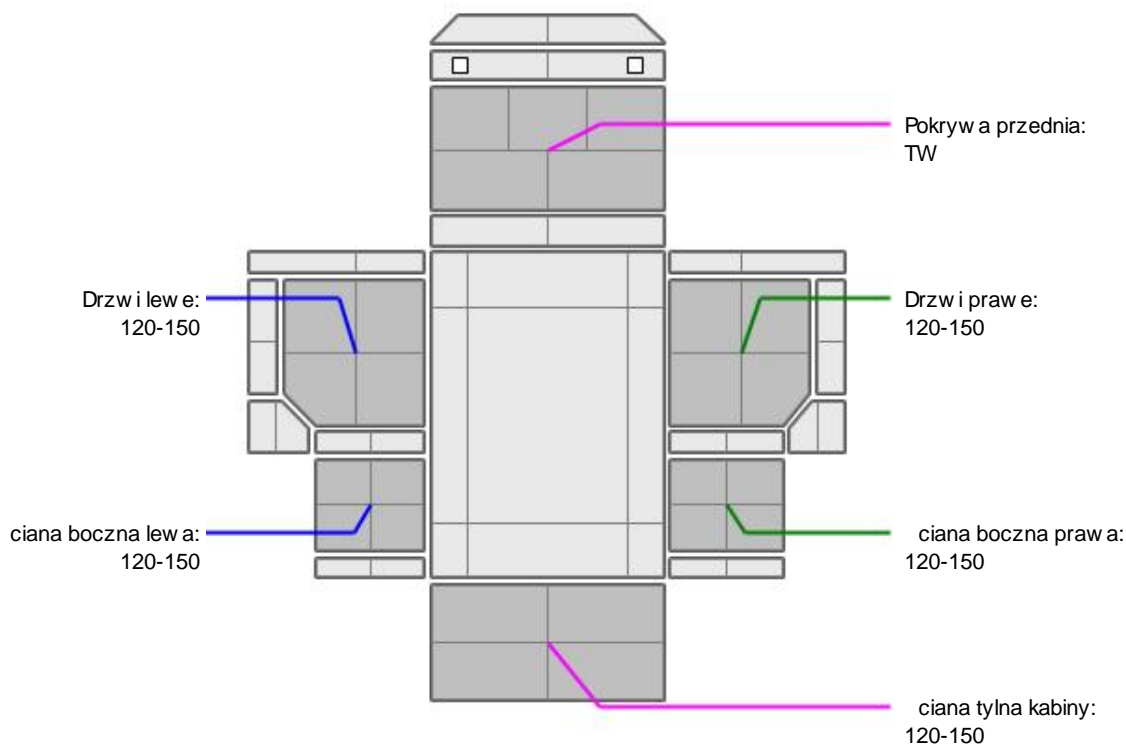
KABINA KIEROWCY – Opis powłoki lakierowej

L.p.	Nazwa elementu	L / P	Grubość powłoki [μm]	Opis
1	Pokrywa przednia		TW	
2	Drzwi	L	120-150	
3	ciana boczna	L	120-150	
4	Drzwi	P	120-150	
5	ciana boczna	P	120-150	
6	ciana tylna kabiny		120-150

Podane przedziały grubości powłoki lakierowej poszczególnych elementów dotyczą wyłącznie punktów pomiarowych, tj. trzech wybranych miejsc na danym elemencie nadwozia. Nie oznacza to, że w pozostałych obszarach danego elementu grubość powłoki jest jednakowa ani że nie może wykraczać poza wskazane zakresy. Pomiary wykonano urządzeniem bezdźwiękowym w posiadaniu rzeczoznawcy. Pomiar wykonany innym przyrządem może się różnić.
