OPIS STANU TECHNICZNEGO ZESPOŁÓW POJAZDU

KABINA KIEROWCY - Szkielet i poszycia zewn trzne

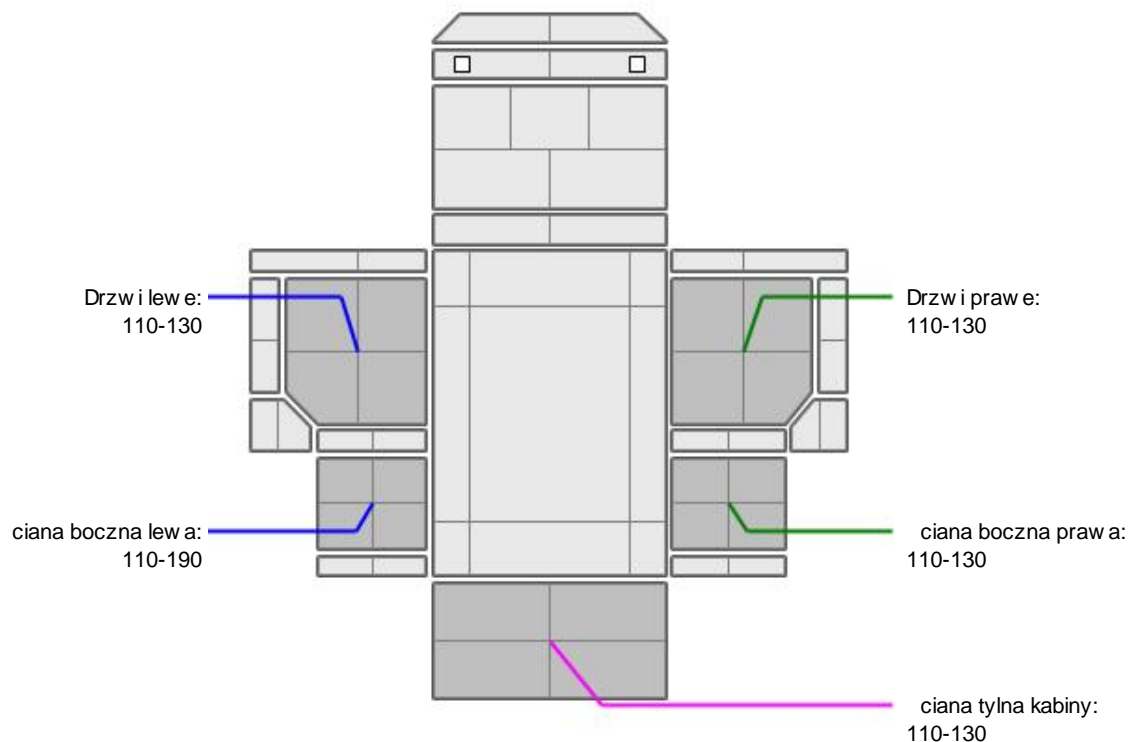
KABINA KIEROWCY – Opis powłoki lakierowej

L.p.	Nazwa elementu	L / P	Grubo powłoki [μm]	Opis
1	Drzwi	L	110-130	
2	ciana boczna	L	110-190	
3	Drzwi	P	110-130	
4	ciana boczna	P	110-130

5	ciana tylna kabiny		110-130	
---	--------------------	--	---------	--

Podane przedziały grubości powłoki lakierowej poszczególnych elementów dotyczą wyłącznie punktów pomiarowych, tj. trzech wybranych miejsc na danym elemencie nadwozia. Nie oznacza to, że w pozostałych obszarach danego elementu grubość powłoki jest jednakowa ani że nie może wykroczyć poza wskazane zakresy. Pomiary wykonano urządzeniem badającym w posiadaniu rzeczoznawcy. Pomiar wykonany innym przyrządem może się różnić.
