Nr zlecenia: 33/28/10/2025/PKO LEASING REMARKETING

## Wycena wartości

Zadanie: Ocena stanu technicznego i określenie wartości rynkowej pojazdu

| DANE IDENTYFIKACYJNE POJAZDU | | Dane: [D] X-2025 | |
|---|---|---|---|
| Model pojazdu: | Ducato MAXI HD 2.2 H3-POWER MR`24 E6.4 3.5t | Nr Info-Ekspert: | 045-06783 |

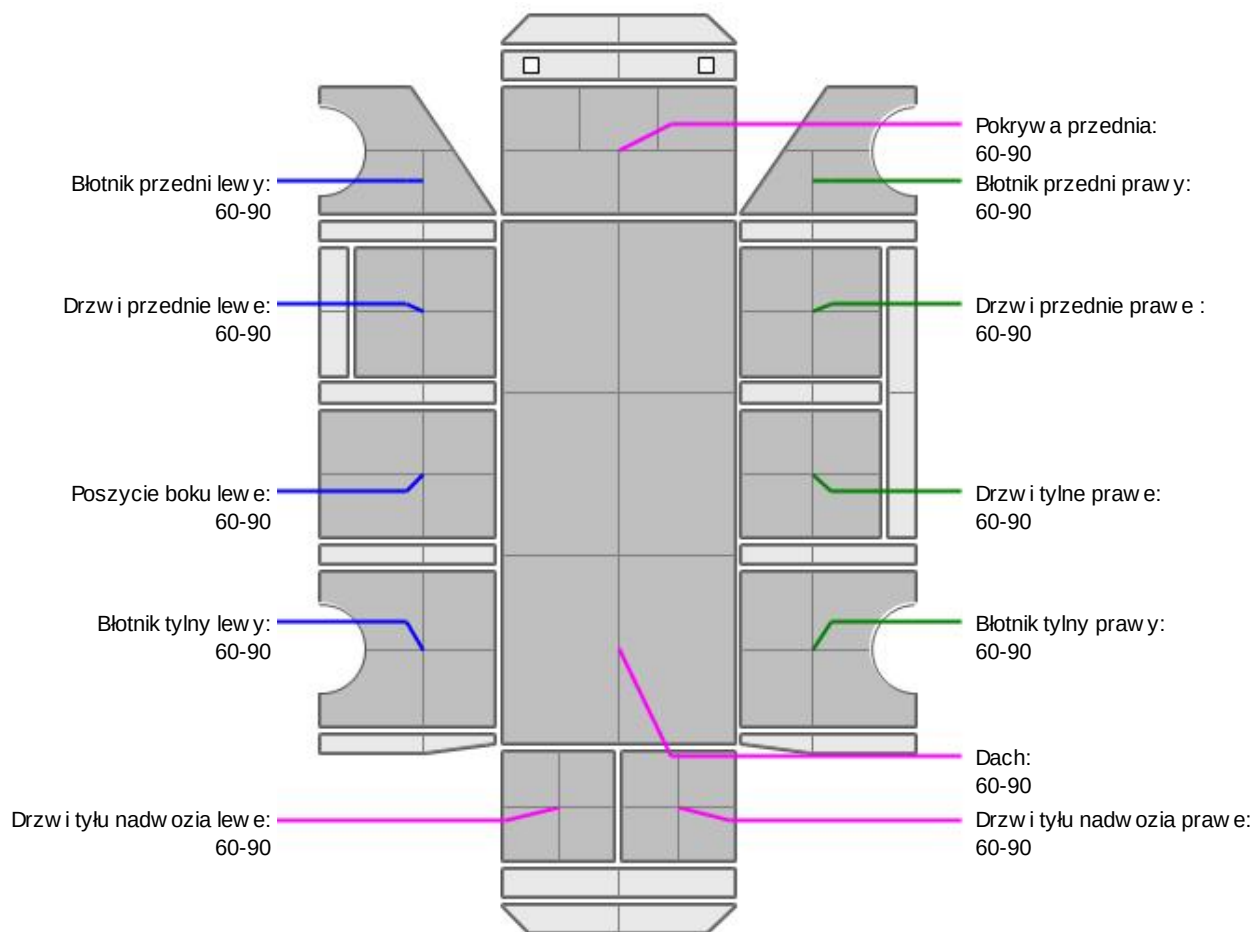
## NADWOZIE – Opis powłoki lakierowej

| L.p. | Nazwa elementu | L / P | Grubość powłoki [μm] | Opis |
| 1 | Pokrywa przednia | | 60-90 | |
| 2 | Dach | | 60-90 | |
| 3 | Błotnik przedni | L | 60-90 | |
| 4 | Drzwi przednie | L | 60-90 | |
| 5 | Poszycie boku | L | 60-90 | |
| 6 | Błotnik tylny | L | 60-90 | |
| 7 | Drzwi tyłu nadwozia | | 60-90 | |
| 8 | Błotnik przedni | P | 60-90 | |
| 9 | Drzwi przednie | P | 60-90 | |
| 10 | Drzwi tylne | P | 60-90 | |
| 11 | Błotnik tylny | P | 60-90 | |
| 12 | Drzwi tyłu nadwozia | | 60-90 | |

Podane przedziały grubości powłoki lakierowej, dotyczą punktów pomiarowych. Nie mogą być traktowane jako gwarancja, że grubość powłoki lakierowej w innych punktach nie wykracza poza te przedziały. Pomiar powłoki lakierowej został wykonany urządzeniem będącym w posiadaniu rzeczoznawcy. Pomiar wykonany innym przyrządem może się różnić.
