Nr zlecenia: 80/12/12/2025/PKO LEASING REMARKETING

## WYCENA WARTOŚCI

Zadanie: Ocena stanu technicznego i określenie wartości rynkowej pojazdu

| DANE IDENTYFIKACYJNE POJAZDU | | Dane: [C] XII-2025 | |
|---|---|---|---|
| Model pojazdu: | <b>F-MAX 12.7 TDCi MR`19 E6d 18.0t</b> | Nr Info-Ekspert: | <b>011-12403</b> |

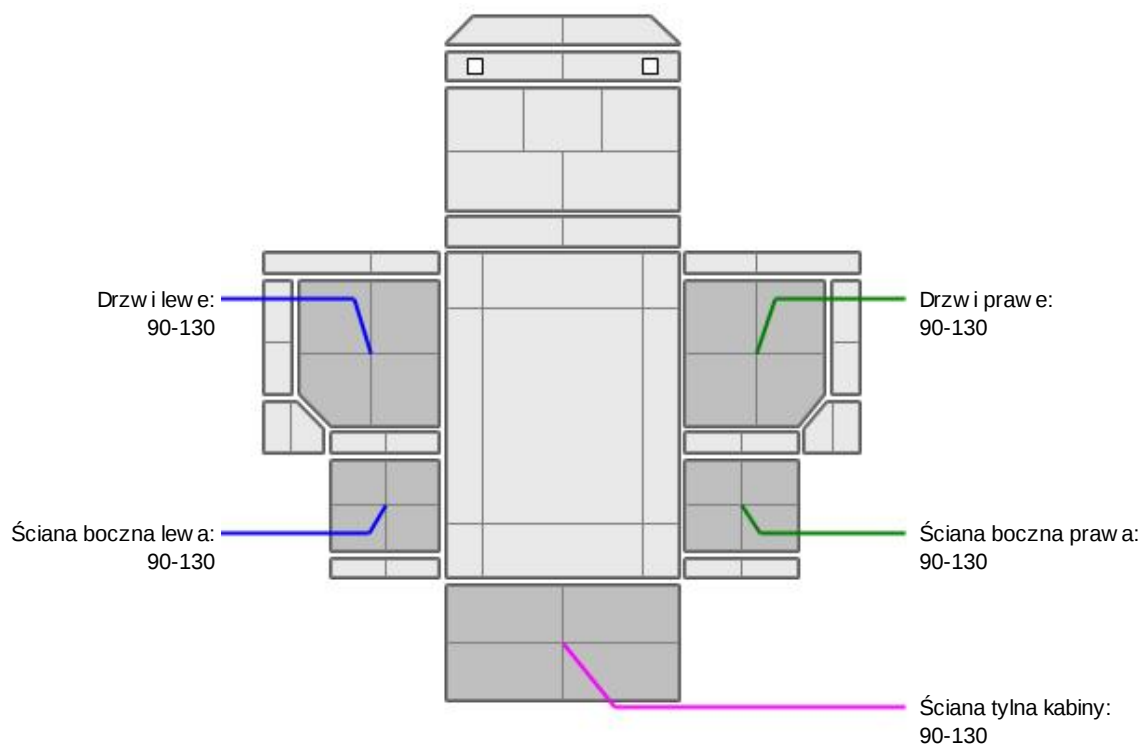
### KABINA KIEROWCY – Opis powłoki lakierowej

| L.p. | Nazwa elementu | L / P | Grubość powłoki [µm] | Opis |
| 1 | Drzwi | L | 90-130 | |
| 2 | Ściana boczna | L | 90-130 | |
| 3 | Drzwi | P | 90-130 | |
| 4 | Ściana boczna | P | 90-130 | |
| 5 | Ściana tylna kabiny | | 90-130 | |

Podane przedziały grubości powłoki lakierowej poszczególnych elementów dotyczą wyłącznie punktów pomiarowych, tj. trzech wybranych miejsc na danym elemencie nadwozia. Nie oznacza to, że w pozostałych obszarach danego elementu grubość powłoki jest jednakowa ani że nie może wykraczać poza wskazane zakresy. Pomiary wykonano urządzeniem będącym w posiadaniu rzeczoznawcy. Pomiar wykonany innym przyrządem może się różnić.
