## WYCENA WARTOŚCI

Zadanie: Ocena stanu technicznego i określenie wartości rynkowej pojazdu

| DANE IDENTYFIKACYJNE POJAZDU | | Dane: [C] X-2025 | |
|---|---|---|---|
| Rodzaj pojazdu: | Ciągnik samochodowy | VIN: | XL RTEH4300G213684 |
| Marka: | DAF | Nr rejestracyjny: | GDA72242 |

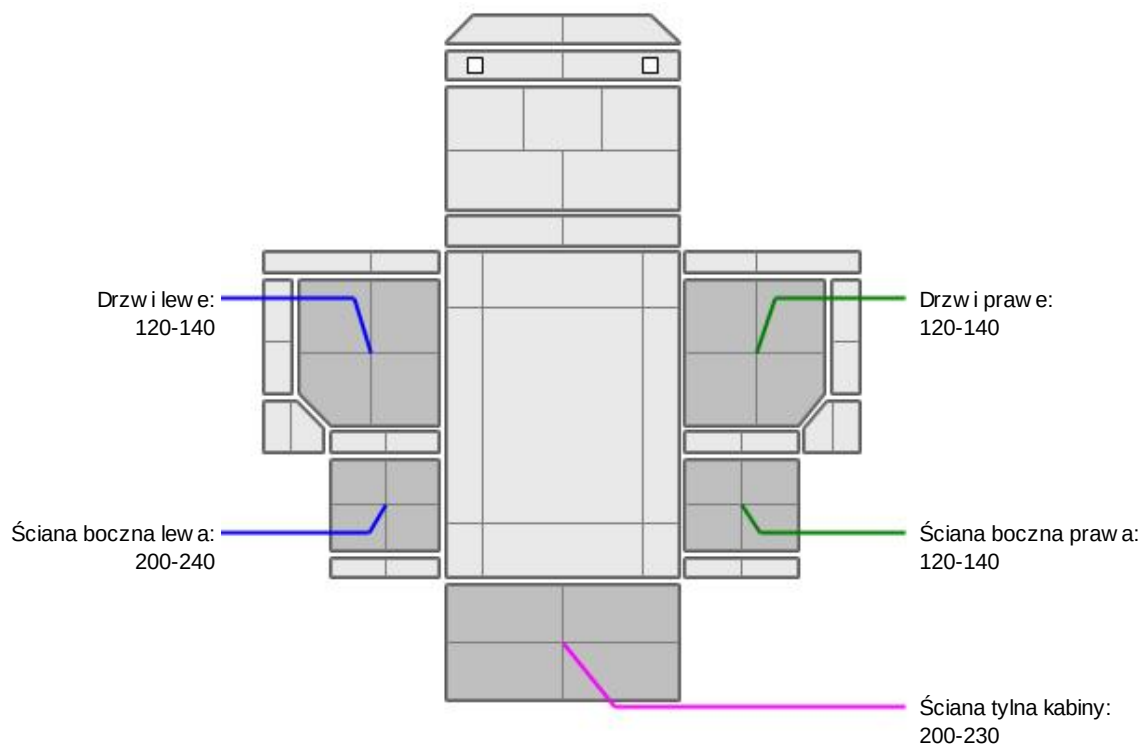
**KABINA KIEROWCY – Opis powłoki lakierowej**

| L.p. | Nazwa elementu | L / P | Grubość powłoki [μm] | Opis |
| 1 | Drzwi | L | 120-140 | |
| 2 | Ściana boczna | L | 200-240 | |
| 3 | Drzwi | P | 120-140 | |
| 4 | Ściana boczna | P | 120-140 | |
| 5 | Ściana tylna kabiny | | 200-230 | |
