## WYCENA WARTOŚCI

Zadanie: Ocena stanu technicznego i określenie wartości rynkowej pojazdu

| DANE IDENTYFIKACYJNE POJAZDU | | Dane: [C] X-2025 | |
|---|---|---|---|
| Marka: | DAF | Nr rejestracyjny: | FG1350N |
| Model pojazdu: | XF 480 MR`18 E6 21.0t | Nr Info-Ekspert: | 214-02362 |

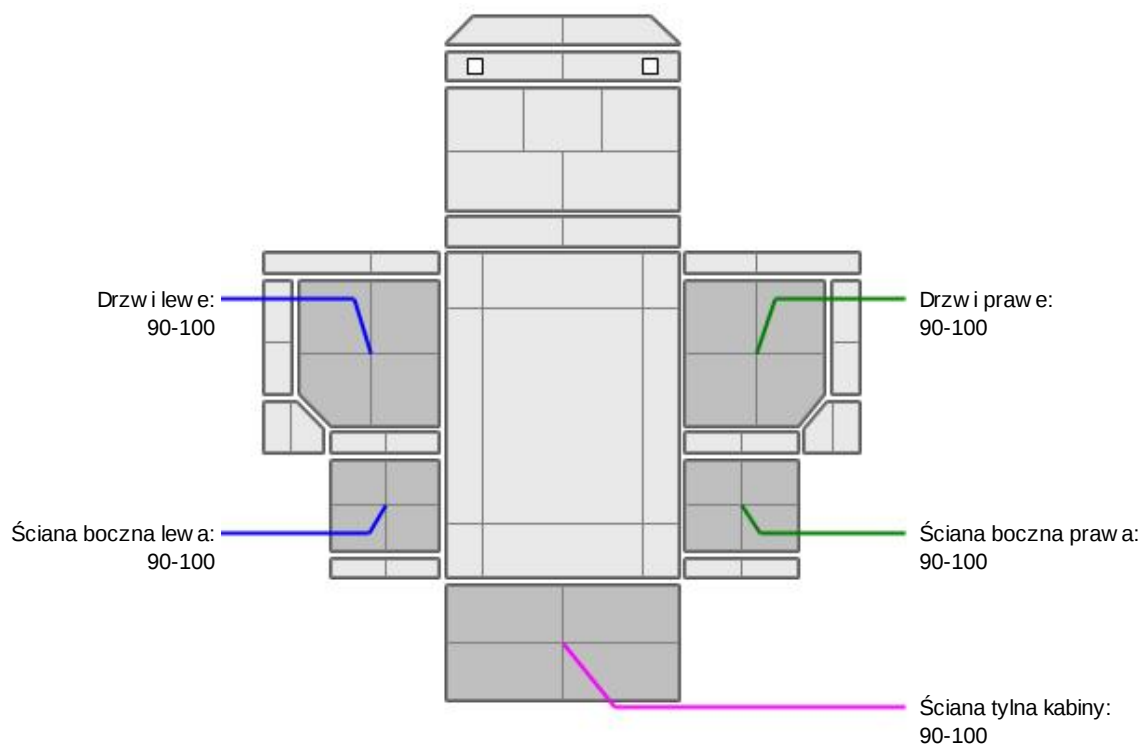
| L.p. | Nazwa elementu | L / P | Grubość powłoki [ $\mu\text{m}$ ] | Opis |
| 1 | Drzwi | L | 90-100 | |
| 2 | Ściana boczna | L | 90-100 | |

| 3 | Drzwi | P | 90-100 | |
| 4 | Ściana boczna | P | 90-100 | |
| 5 | Ściana tylna kabiny | | 90-100 | |

Podane przedziały grubości powłoki lakierowej, dotyczą punktów pomiarowych. Nie mogą być traktowane jako gwarancja, że grubość powłoki lakierowej w innych punktach nie wykracza poza te przedziały. Pomiar powłoki lakierowej został wykonany urządzeniem będącym w posiadaniu rzeczoznawcy. Pomiar wykonany innym przyrządem może się różnić.
