## WYCENA WARTOŚCI

Zadanie: Ocena stanu technicznego i określenie wartości rynkowej pojazdu

| DANE IDENTYFIKACYJNE POJAZDU | | Dane: [D] X-2025 | |
|---|---|---|---|
| Marka: | FIAT | Nr rejestracyjny: | FG7736N |
| Model pojazdu: | Scudo 2.0 M-jet MR`22 E6d-F 3.1t | Nr Info-Ekspert: | 045-06396 |

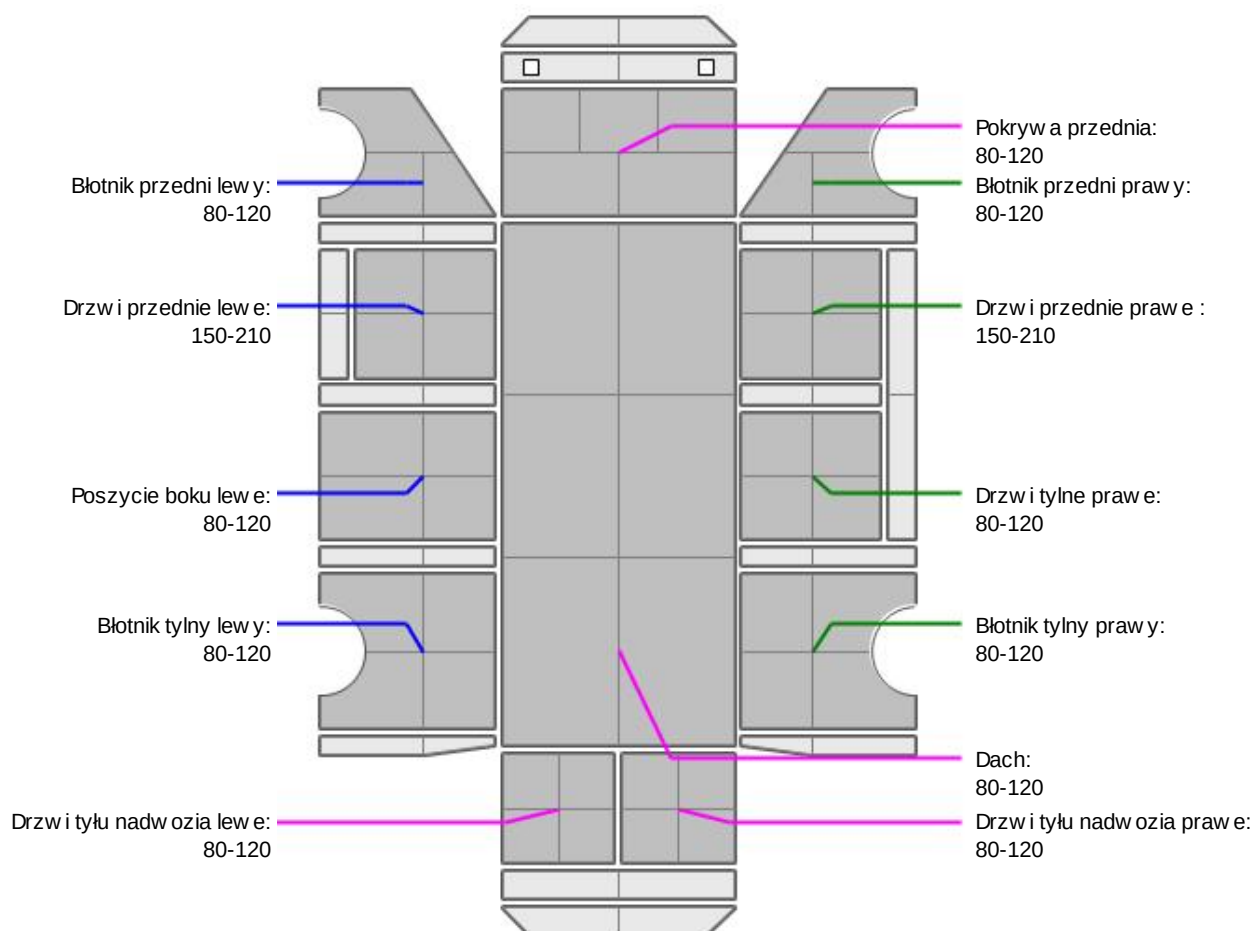
| L.p. | Nazwa elementu | L / P | Grubość powłoki [μm] | Opis |
| 1 | Pokrywa przednia | | 80-120 | |
| 2 | Dach | | 80-120 | |
| 3 | Błotnik przedni | L | 80-120 | |
| 4 | Drzwi przednie | L | 150-210 | |
| 5 | Poszycie boku | L | 80-120 | |
| 6 | Błotnik tylny | L | 80-120 | |
| 7 | Drzwi tyłu nadwozia | | 80-120 | |
| 8 | Błotnik przedni | P | 80-120 | |
| 9 | Drzwi przednie | P | 150-210 | |
| 10 | Drzwi tylne | P | 80-120 | |
| 11 | Błotnik tylny | P | 80-120 | |
| 12 | Drzwi tyłu nadwozia | | 80-120 | |

Podane przedziały grubości powłoki lakierowej, dotyczą punktów pomiarowych. Nie mogą być traktowane jako gwarancja, że grubość powłoki lakierowej w innych punktach nie wykracza poza te przedziały. Pomiar powłoki lakierowej został wykonany urządzeniem będącym w posiadaniu rzeczoznawcy. Pomiar wykonany innym przyrządem może się różnić.
