Nr zlecenia: 104/20/02/2026/PKO LEASING REMARKETING

## Wycena wartości

Zadanie: Ocena stanu technicznego i określenie wartości rynkowej pojazdu

| DANE IDENTYFIKACYJNE POJAZDU | | Dane: [D] II-2026 |
|---|---|---|
| Model pojazdu: | Trafic 1.6 dCi MR`14 E6 3.1t | Nr Info-Ekspert: 031-08854 |

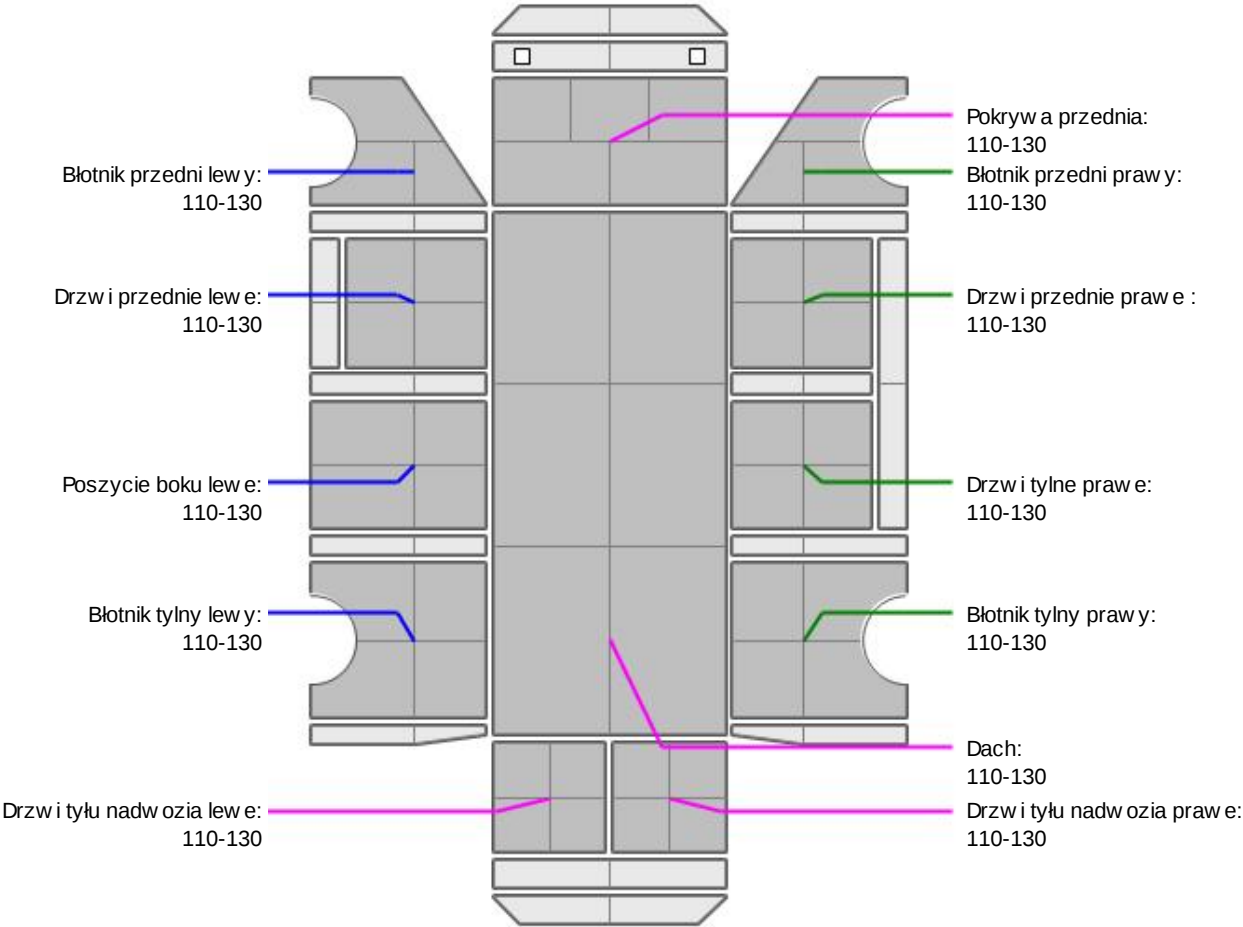
NADWOZIE – Opis powłoki lakierowej

| L.p. | Nazwa elementu | L / P | Grubość powłoki [μm] | Opis |
| 1 | Pokrywa przednia | | 110-130 | |
| 2 | Dach | | 110-130 | |
| 3 | Błotnik przedni | L | 110-130 | |
| 4 | Drzwi przednie | L | 110-130 | |
| 5 | Drzwi tylne | L | 90 | |
| 6 | Błotnik tylny | L | 110-130 | |
| 7 | Błotnik przedni | P | 110-130 | |
| 8 | Drzwi przednie | P | 110-130 | |
| 9 | Drzwi tylne | P | 110-130 | |
| 10 | Błotnik tylny | P | 110-130 | |
| 11 | Pokrywa (drzwi) tyłu nadwozia | | 100-120 | |
| 12 | Poszycie boku | L | 110-130 | |
| 13 | Drzwi tyłu nadwozia | | 110-130 | |
| 14 | Drzwi tyłu nadwozia | | 110-130 | |

Podane przedziały grubości powłoki lakierowej poszczególnych elementów dotyczą wyłącznie punktów pomiarowych, tj. trzech wybranych miejsc na danym elemencie nadwozia. Nie oznacza to, że w pozostałych obszarach danego elementu grubość powłoki jest jednakowa ani że nie może wykroczyć poza wskazane zakresy. Pomiary wykonano urządzeniem będącym w posiadaniu rzeczoznawcy. Pomiar wykonany innym przyrządem może się różnić.
