Nr zlecenia: 76/03/03/2026/PKO LEASING REMARKETING

## Wycena wartości

Zadanie: Ocena stanu technicznego i określenie wartości rynkowej pojazdu

| DANE IDENTYFIKACYJNE POJAZDU | | Dane: [C] III-2026 | |
|---|---|---|---|
| Rodzaj pojazdu: | <b>Ciągnik samochodowy</b> | VIN: | <b>WM A13 XZZ1GP069919</b> |

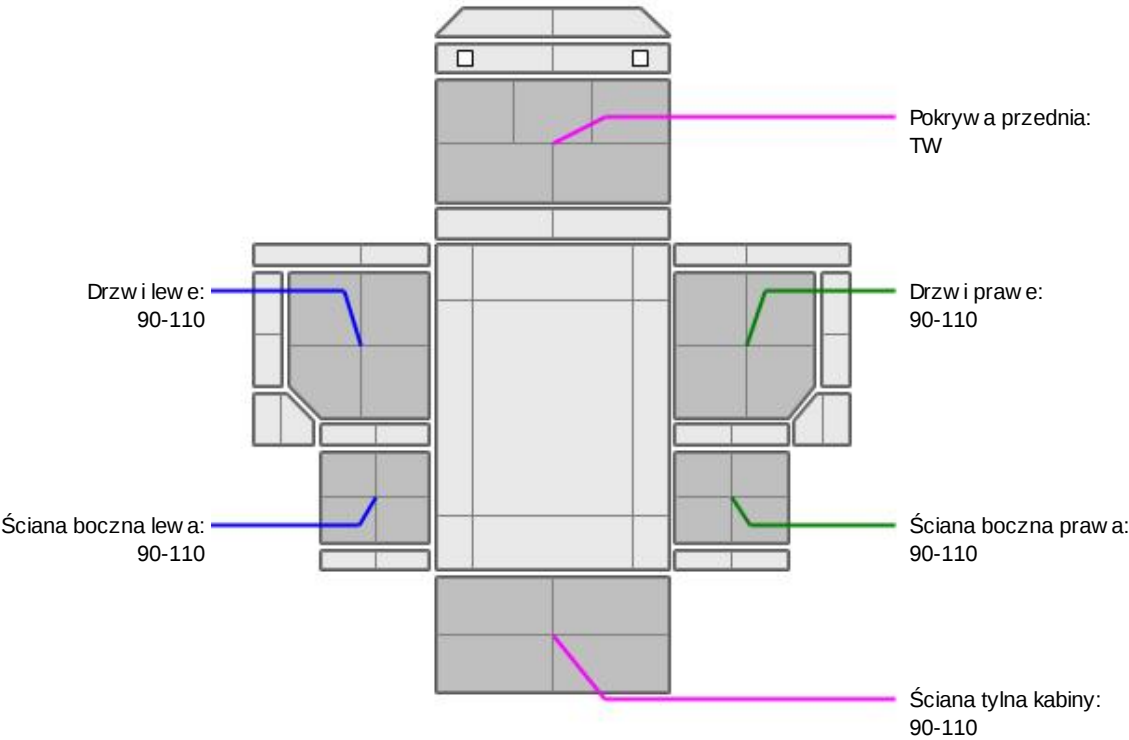
KABINA KIEROWCY – Opis powłoki lakierowej

| L.p. | Nazwa elementu | L / P | Grubość powłoki [µm] | Opis |
| 1 | Pokrywa przednia | | TW | |

| 2 | Drzwi | L | 90-110 | |
| 3 | Ściana boczna | L | 90-110 | |
| 4 | Drzwi | P | 90-110 | |
| 5 | Ściana boczna | P | 90-110 | |
| 6 | Ściana tylna kabiny | | 90-110 | |

Podane przedziały grubości powłoki lakierowej poszczególnych elementów dotyczą wyłącznie punktów pomiarowych, tj. trzech wybranych miejsc na danym elemencie nadwozia. Nie oznacza to, że w pozostałych obszarach danego elementu grubość powłoki jest jednakowa ani że nie może wykroczyć poza wskazane zakresy. Pomiary wykonano urządzeniem będącym w posiadaniu rzeczoznawcy. Pomiar wykonany innym przyrządem może się różnić.
