Nr zlecenia: 140/23/03/2026/PKO LEASING REMARKETING

Wycena wartości

Zadanie: Ocena stanu technicznego i określenie wartości rynkowej pojazdu

DANE IDENTYFIKACYJNE POJAZDU		Dane: [C] IV-2026
Rodzaj pojazdu:	Samochód ciężarowy	VIN: XLRAEL3700L493864
Marka:	DAF	Nr rejestracyjny: PZ363VK
Model pojazdu:	LF 230 MR`18 E6 19.0t	Nr Info-Ekspert: 214-02748
Wersja:	FA	Rok produkcji: 2020
Wskaźnik drogomierza	164383 km	
Data pierwszej rejestracji	2020/06/12	
Data wykonania badania technicznego	2026/10/31	
Opis rodzaju pojazdu	Przewóz innych ładunków	
Rodzaj zabudowy	Bramowiec	
Rodzaj kabiny	krótka (odchylana)	
Dopuszczalna masa całkowita / Ładowność	19000 kg / 9370 kg	
Liczba osi / Rodzaj napędu / Skrzynia biegów	2 / 4x2 / manualna	
Zawieszenie osi przedniej / tylnej / Rozstaw osi	resory / resory / 3750 mm	
Jednostka napędowa	z zapłonem samoczynnym	
Pojemność / Moc silnika	6700 ccm / 172kW (234KM)	
Doładowanie	Turbosp. z chłodn. powietrza	
Liczba cylindrów / Układ cylindrów	6 / rz. dowy	
Norma spalin	E6	
Kolor powłoki lakierowej kabiny	Biały 2-warstwowy typu uni

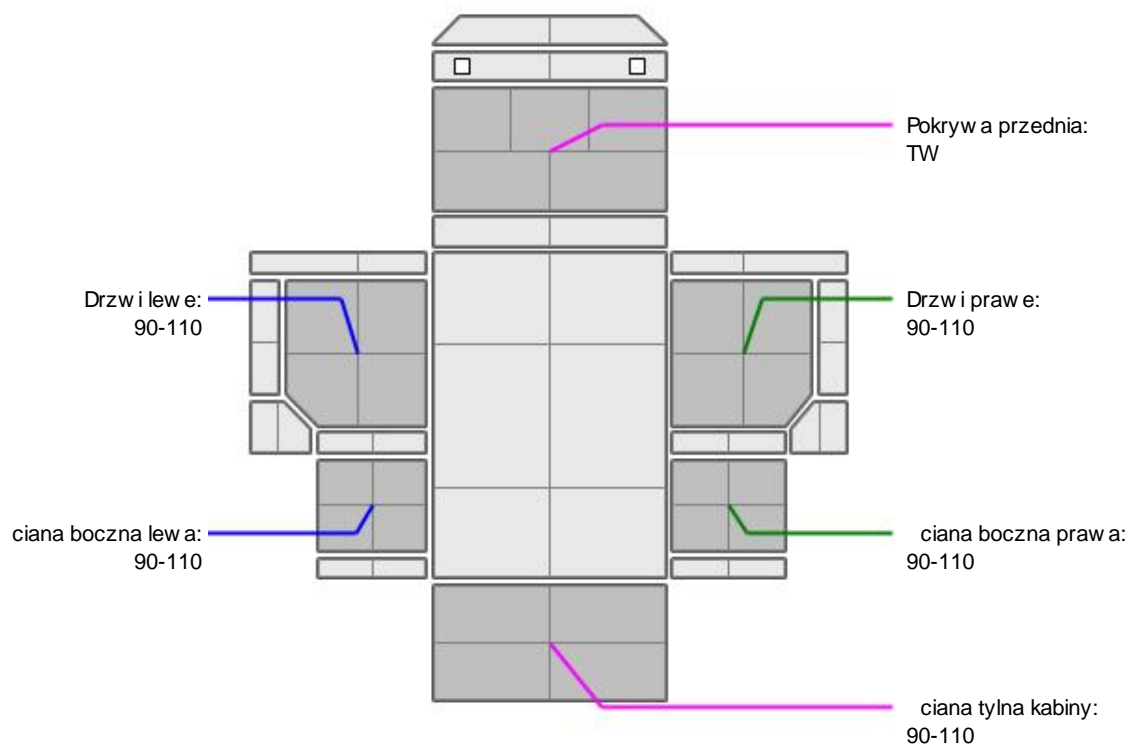
KABINA KIEROWCY – Opis powłoki lakierowej

L.p.	Nazwa elementu	L / P	Grubo powłoki [μm]	Opis
1	Pokrywa przednia		TW	
2	Drzwi	L	90-110	
3	ciana boczna	L	90-110	
4	Drzwi	P	90-110

5	ciana boczna	P	90-110	
6	ciana tylna kabiny		90-110

Podane przedziały grubo ci powłoki lakierowej poszczególnych elementów dotyczą wyłącznie punktów pomiarowych, tj. trzech wybranych miejsc na danym elemencie nadwozia. Nie oznacza to, że w pozostałych obszarach danego elementu grubość powłoki jest jednakowa ani że nie może wykroczyć poza wskazane zakresy. Pomiary wykonano urządzeniem bezdźwiękowym w posiadaniu rzeczoznawcy. Pomiar wykonany innym przyrządem może się różnić.
