## WYCENA WARTOŚCI

| <b>Numer zlecenia:</b> | 73/12/03/2026/PKO LEASING REMARKETING |
| <b>Przedmiot wyceny:</b> | Wózek gastronomiczny do sprzedaży lodów FOODBKE 8+6C |
| <b>Data sporządzenia:</b> | 20-03-2026 |

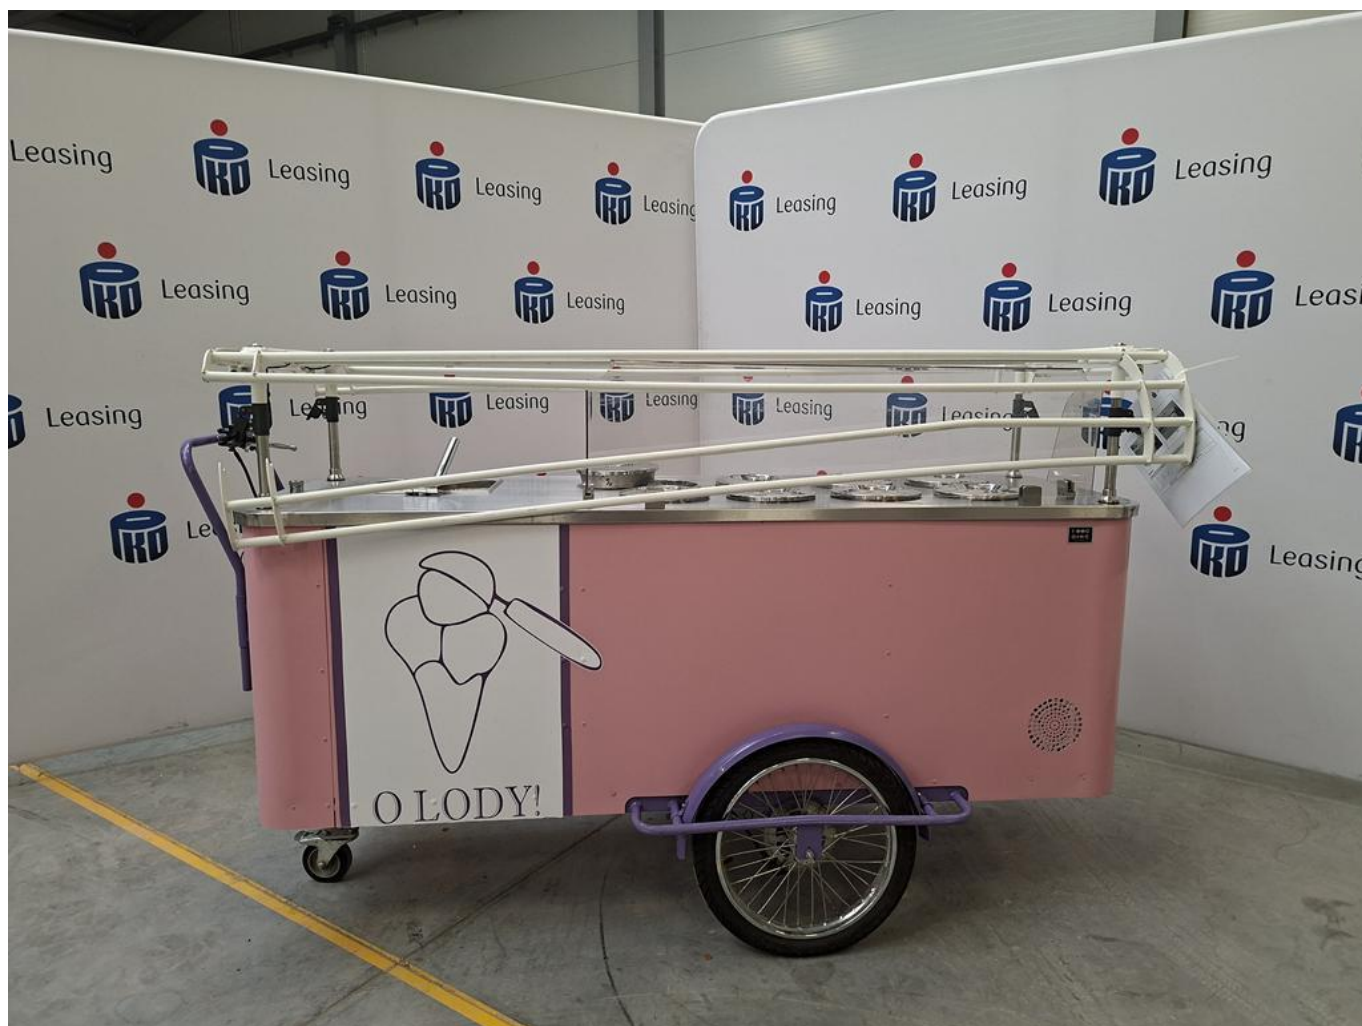
Przedmiotem wyceny jest wózek gastronomiczny do sprzedaży lodów FOODBIKE 8+6C pracuje zarówno przy pomocy akumulatorów jak i podłączenia bezpośrednio do zasilania. Oznacza to, że nadaje się jednocześnie do lokalu gastronomicznego oraz do pracy w terenie. Model posiada 8 smaków dostępnych bezpośrednio dla sprzedawcy oraz 6 smaków na spodzie urządzenia. Znajduje zastosowanie w branży gastronomicznej.
