Nr zlecenia: 129/29/06/2026/PKO LEASING REMARKETING

## Wycena Wartości

Zadanie: Ocena stanu technicznego i określenie wartości rynkowej pojazdu

| DANE IDENTYFIKACYJNE POJAZDU | | Dane: [D] VII-2026 | |
|---|---|---|---|
| Model pojazdu: | 314 Sprinter CDI MR`18 E6 3.5t | Nr Info-Ekspert: | 022-10039 |

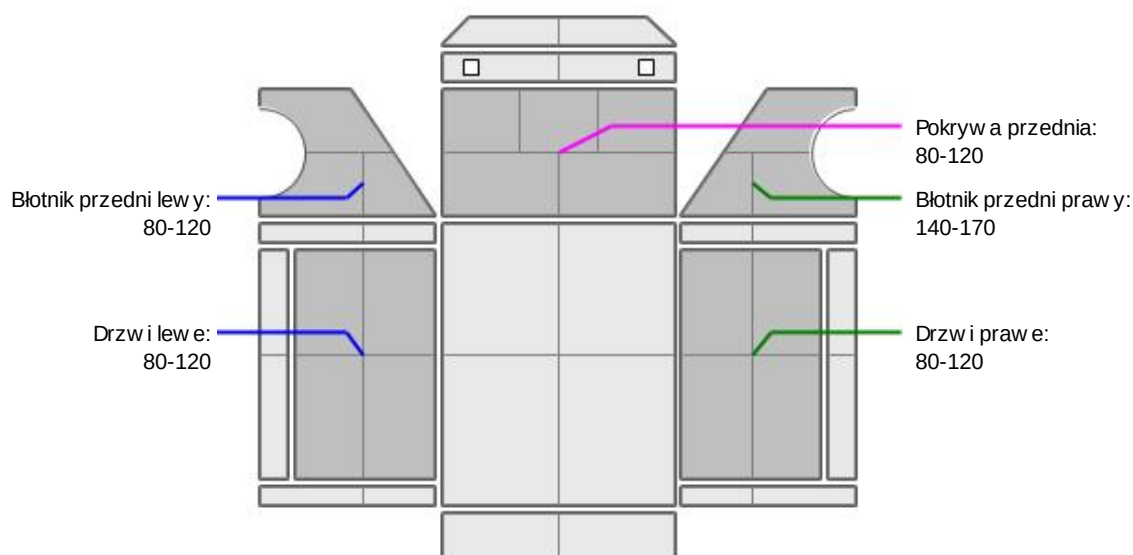
## KABINA KIEROWCY – Opis powłoki lakierowej

| L.p. | Nazwa elementu | L / P | Grubość powłoki [µm] | Opis |
| 1 | Pokrywa przednia | | 80-120 | |
| 2 | Błotnik przedni | L | 80-120 | |
| 3 | Drzwi | L | 80-120 | |
| 4 | Błotnik przedni | P | 140-170 | |
| 5 | Drzwi | P | 80-120 | |

Podane przedziały grubości powłoki lakierowej poszczególnych elementów dotyczą wyłącznie punktów pomiarowych, tj. trzech wybranych miejsc na danym elemencie nadwozia. Nie oznacza to, że w pozostałych obszarach danego elementu grubość powłoki jest jednakowa ani że nie może wykroczyć poza wskazane zakresy. Pomiary wykonano urządzeniem będącym w posiadaniu rzeczoznawcy. Pomiar wykonany innym przyrządem może się różnić.
