Nr zlecenia: 31/28/10/2025/PKO LEASING REMARKETING

## Wycena wartości

Zadanie: Ocena stanu technicznego i określenie wartości rynkowej pojazdu

| DANE IDENTYFIKACYJNE POJAZDU | | Dane: [D] X-2025 | |
|---|---|---|---|
| Model pojazdu: | Ducato MAXI HD 2.2 H3-POWER MR`24 E6.4 3.5t | Nr Info-Ekspert: | 045-06783 |

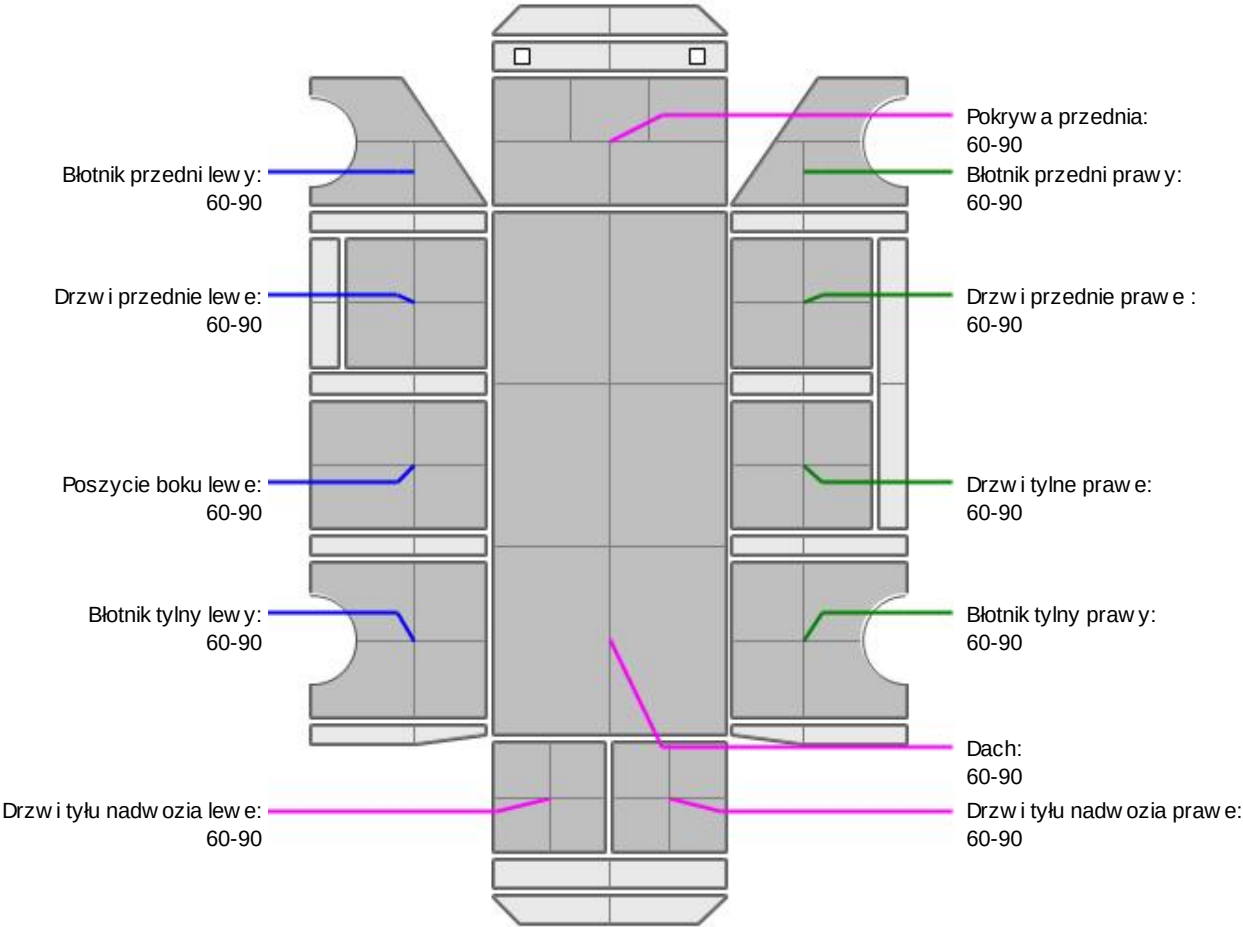
NADWOZIE – Opis powłoki lakierowej

| L.p. | Nazwa elementu | L / P | Grubość powłoki [µm] | Opis |
| 1 | Pokrywa przednia | | 60-90 | |
| 2 | Dach | | 60-90 | |
| 3 | Błotnik przedni | L | 60-90 | |
| 4 | Drzwi przednie | L | 60-90 | |
| 5 | Poszycie boku | L | 60-90 | |
| 6 | Błotnik tylny | L | 60-90 | |
| 7 | Drzwi tyłu nadwozia | | 60-90 | |
| 8 | Błotnik przedni | P | 60-90 | |
| 9 | Drzwi przednie | P | 60-90 | |
| 10 | Drzwi tylne | P | 60-90 | |
| 11 | Błotnik tylny | P | 60-90 | |
| 12 | Drzwi tyłu nadwozia | | 60-90 | |

Podane przedziały grubości powłoki lakierowej, dotyczą punktów pomiarowych. Nie mogą być traktowane jako gwarancja, że grubość powłoki lakierowej w innych punktach nie wykracza poza te przedziały. Pomiar powłoki lakierowej został wykonany urządzeniem będącym w posiadaniu rzeczoznawcy. Pomiar wykonany innym przyrządem może się różnić.
