Nr zlecenia DEKRA: PKOL(W)/LODZ/103847/26/11/05
Nr zlecenia/szkody: 23/009016
Data zlecenia: 05-11-2026

Dane pojazdu

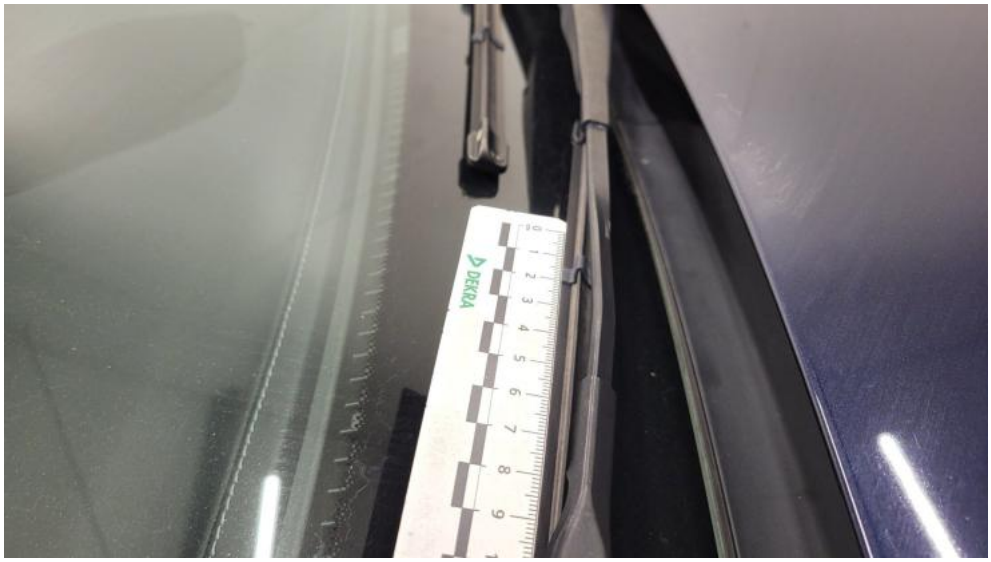
Fot. 46.
Pióro wycieraczki szyby prz P - Wgniecenie/odkształcenie 1

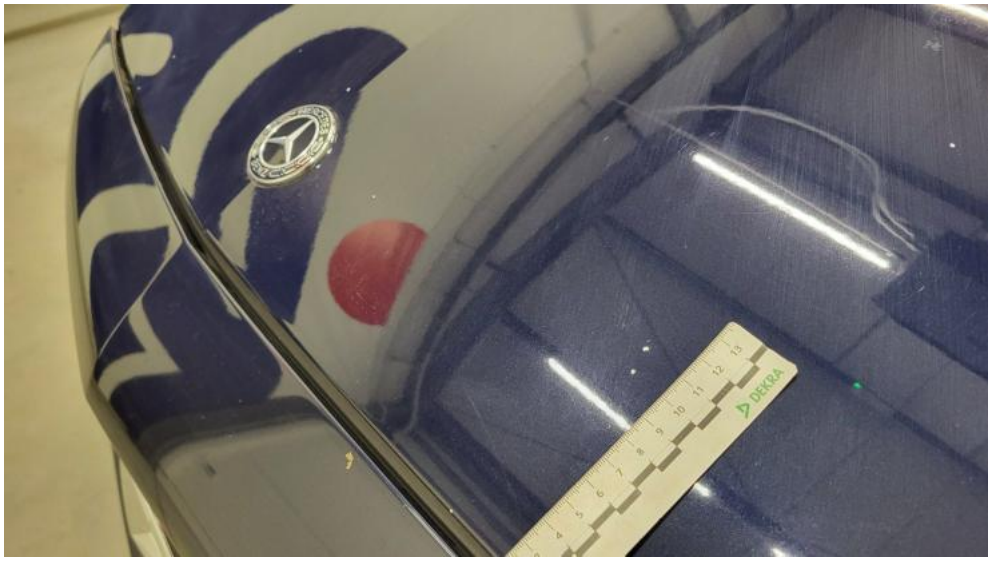
Fot. 47.
Pokrywa komory silnika - Rysa/odprysk 1

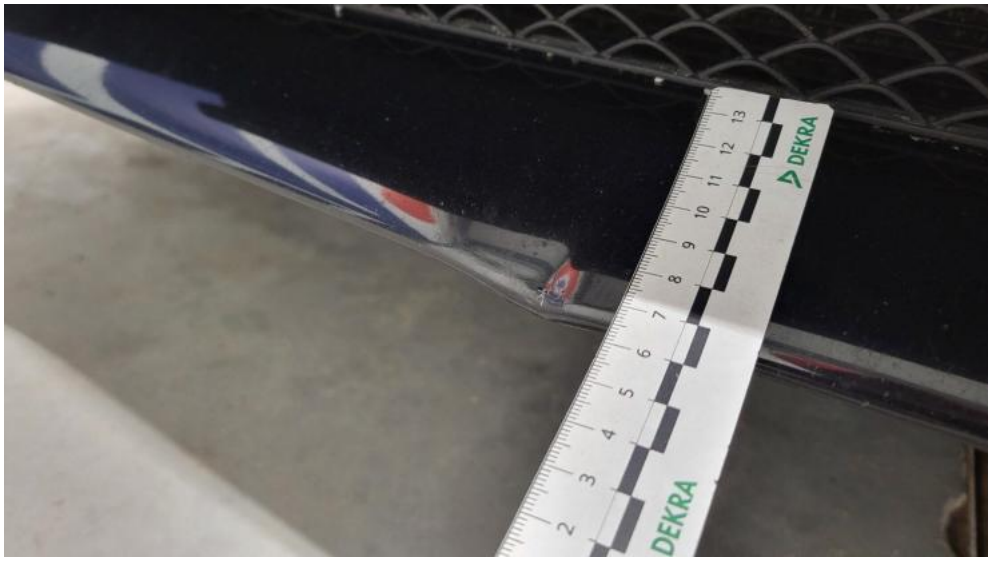
Fot. 49.
Spoiler zderzaka przedniego - Wgniecenie/odkształcenie 1

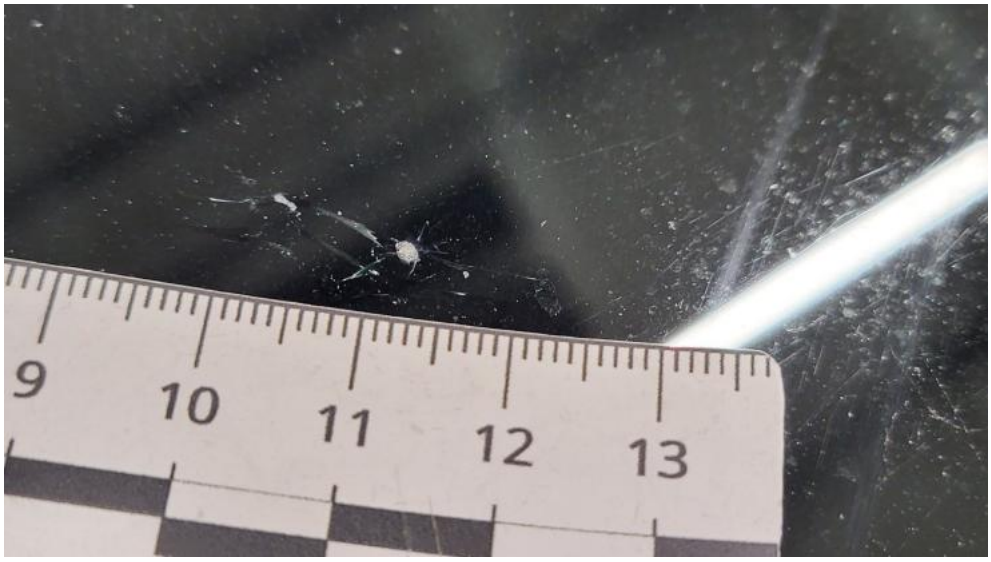
Brak aktualnych badań technicznych. Rysy na samochodzie. Widoczne wady lakiernicze. Poziom płynu układu chłodniczego poniżej minimum. Informacja usterka z przodu z lewej strony. Wymagany przegląd B5 od 20400km. Aktywne kontrolki. Aktywna kontrolka silnika. Informacja aktywny asystent hamowania zakres działania ograniczony. Informacja dolać płyn chłodzący. Brak zaślepki w tylnej kanapie. Głośna i nierówna praca silnika, do weryfikacji serwisowej. Nietypowy zapach spalin, układ wydechowy do weryfikacji serwisowej. Odpryski na szybie czołowej. Opony tylne ze znacznymi śladami starzenia - rozwarstwienia, pęknięcia.

Fot. 51.
Szyba czołowa - Pęknięcie/rozerwanie 1

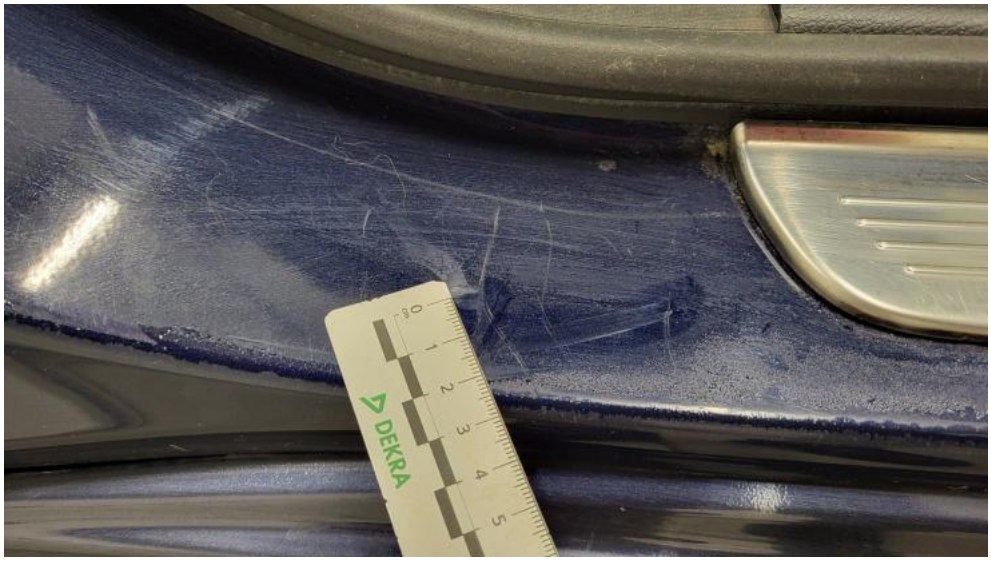
Fot. 59.
Próg P - Rysa/odprysk 1

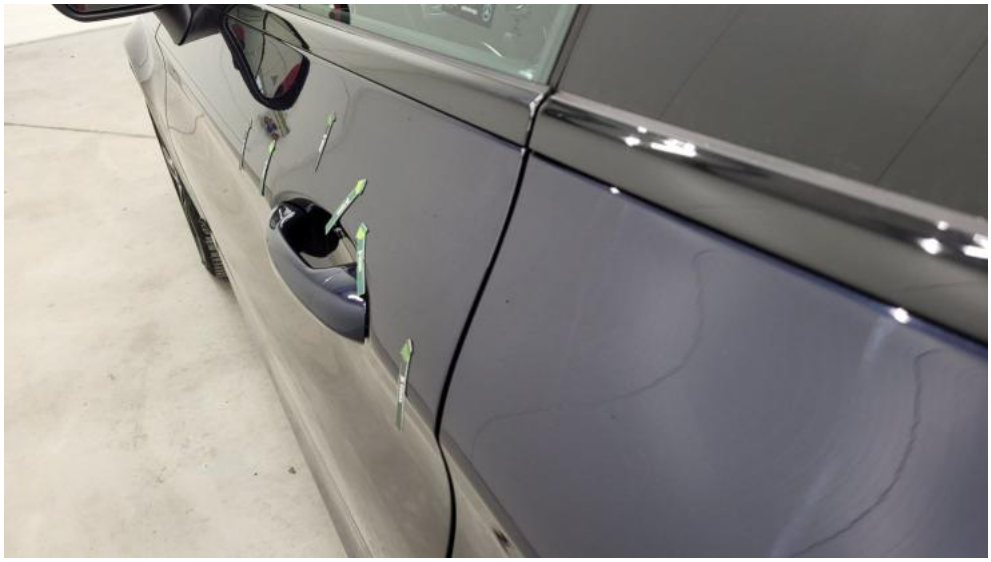
Fot. 77.
Drzwi przed L - Rysa/odprysk 1

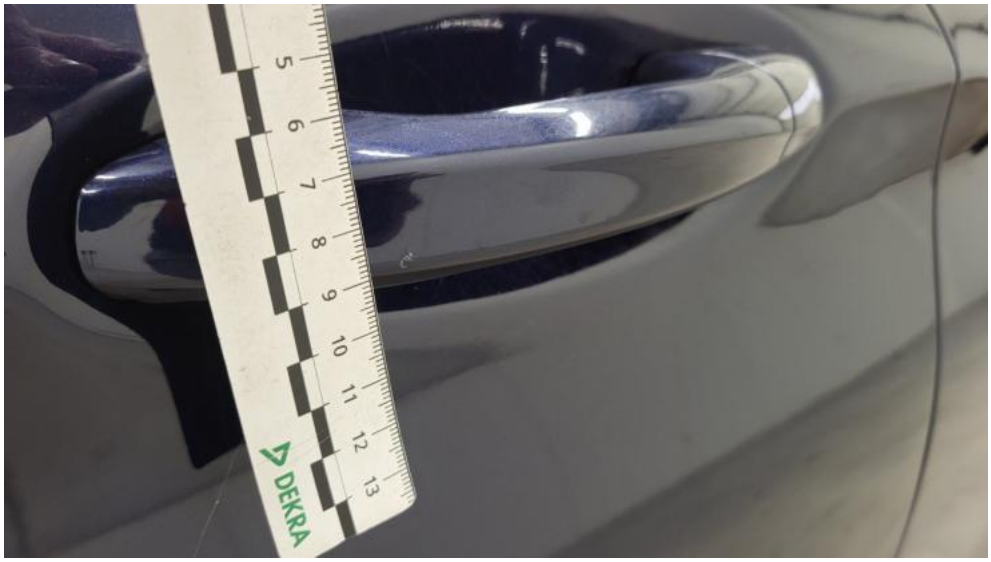
Fot. 79.
Drzwi przed L - Wgniecenie/odkształcenie 2
