DEKRA' s commission No. : PKOL(W)/LODZ/77054/26/08/18
commission/ damage No. : 21/044115
Date of commission: 18-08-2026

Group of objects (Eurotax)	cars
EC code (Eurotax)	0138626
Manufacturer	OPEL
Model	Corsa F Hatchback 19-23
Type / version	Corsa 1.2 Edition S&S
Body type	hatchback
Number of doors / seats	5/5
Curb weight [kg]	1006
Gross vehicle weight [kg]	1550
Wheelbase 1/2	2538
Engine type	spark ignition
Pollution reduction system	GPF
Engine capacity [ccm]	1199
Engine Power [hp/kW]	75/55
Gearbox	manual 5- gear
Registration /record No.	WZ599EF
VIN / serial number	VXKUPHMHDM4140145
Date of first registration	24-06-2021
Date of next. tech. test	17-06-2027
Year of manufacture	2021 (year has been verified with the manufacturer's base)
Readout [km]	89 524 (read)
Body color / type of coating	white/single-layered

PHOTOGRAPHIC DOCUMENTATION

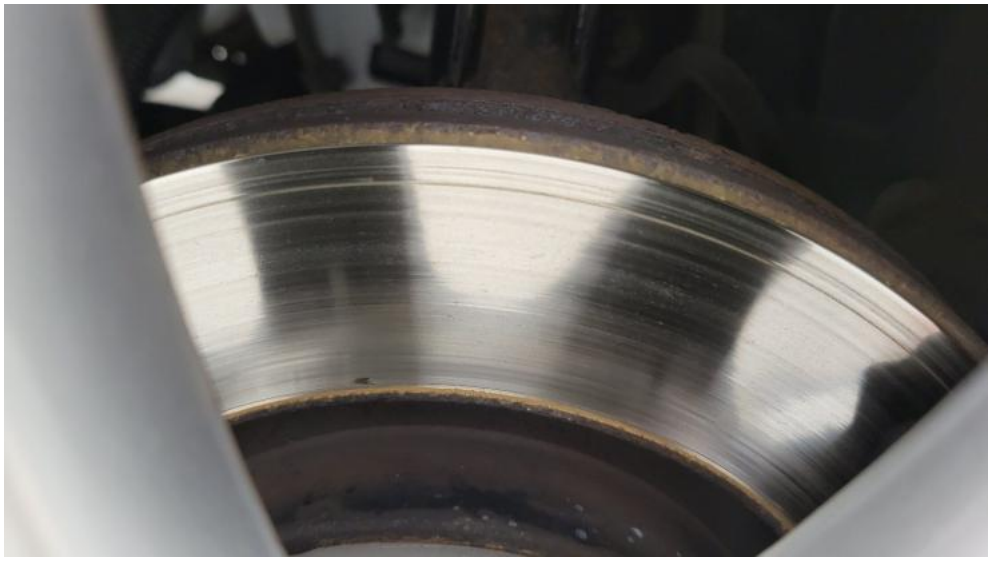
Photo 15.
Tarcza hamulcowa przednia prawa
