Nr zlecenia DEKRA: PKOL(W)/LODZ/77054/26/08/18
Nr zlecenia/szkody: 21/044115
Data zlecenia: 18-08-2026

Dane pojazdu

DOKUMENTACJA FOTOGRAFICZNA

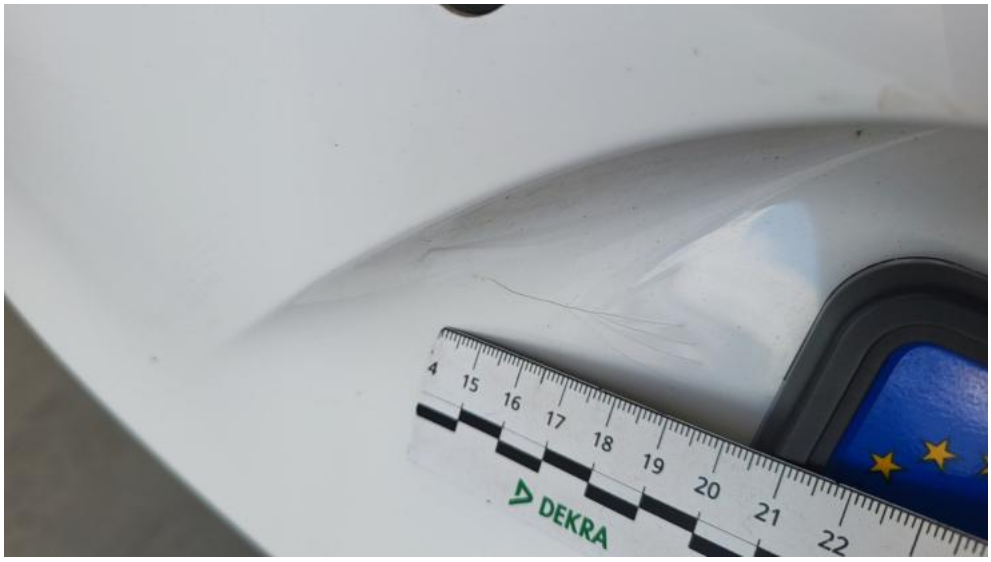
Fot. 55.
Zderzak tylny - Pęknięcie/rozerwanie 1

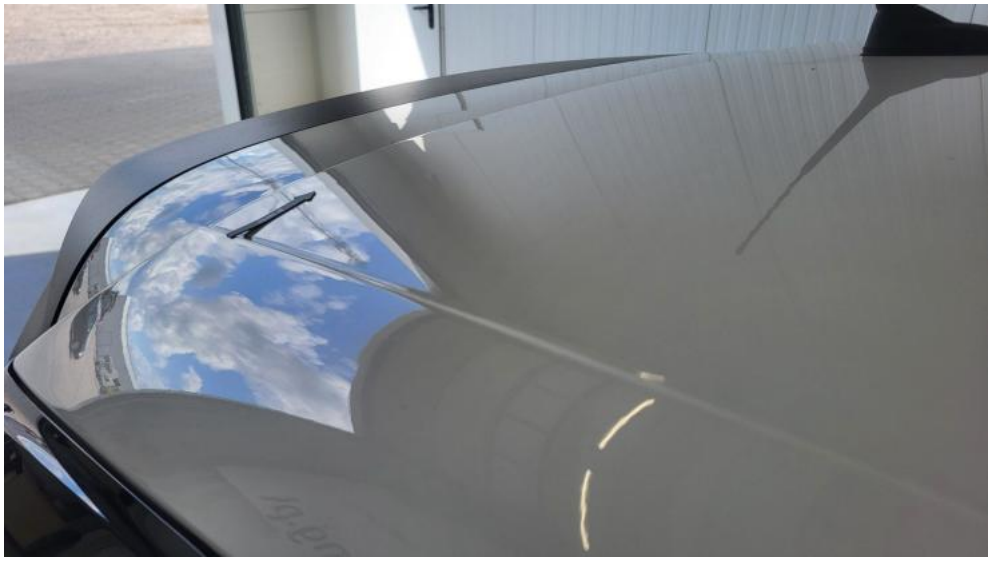
Fot. 57.
Dach - Wgniecenie/odkształcenie 1

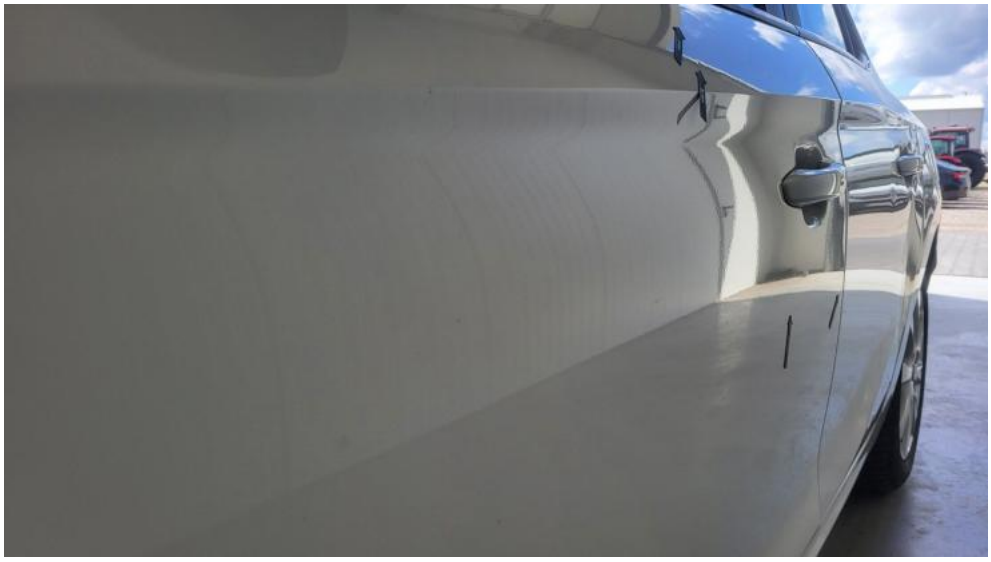
Fot. 63.
Drzwi przed L - Wgniecenie/odkształcenie 1

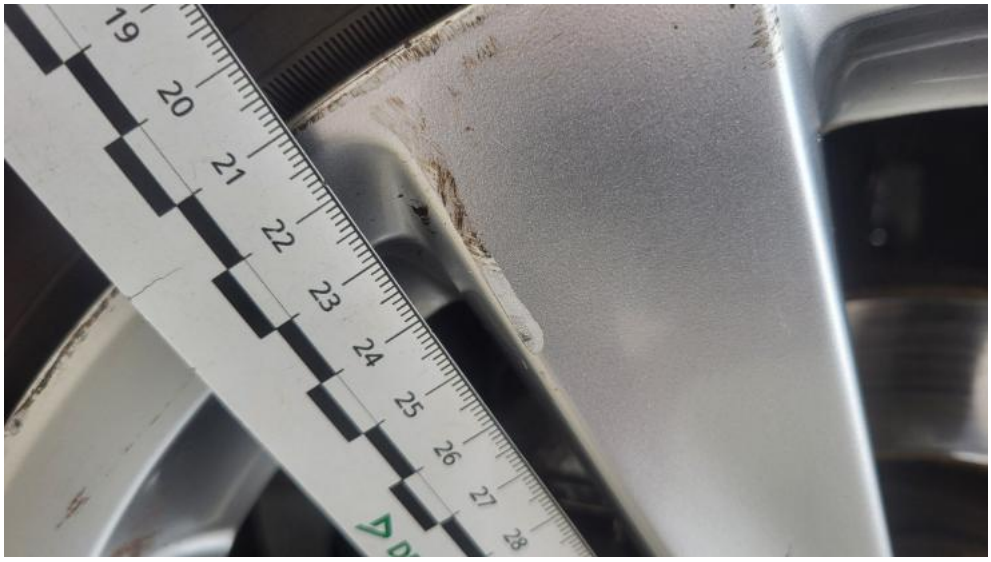
Fot. 69.
Felga Aluminiowa przednia L - Rysa/odprysk 1
