Nr zlecenia DEKRA: PKOL(W)/LODZ/104120/26/11/06
Nr zlecenia/szkody: 24/045566
Data zlecenia: 06-11-2026

Grupa obiektów (Eurotax)	samochody osobowe
Kod EC (Eurotax)	0155119
Producent	BMW
Model	Seria 8 Gran Coupe [G16] 22-25
Typ/wersja	M8 Competition
Rodzaj nadwozia	sedan
Liczba drzwi/liczba miejsc	4/5
Masa własna [kg]	1995
Dopuszczalna masa całkowita [kg]	2440
Rozstaw osi 1/2	3023
Rodzaj silnika	z zapłonem iskrowym
Układ oczyszczana spalin	GPF
Pojemność silnika [ccm]	4395
Moc silnika [KM/kW]	625/460
Skrzynia biegów	automatyczna 8-biegowa
Nr rejestracyjny	DX31113
VIN	WBSGV01050CR66866
Data 1. rejestracji	30-10-2024
Data nast. bad. techn.	30-10-2027
Rok produkcji	2024 (rok produkcji został zweryfikowany z zewnętrzną bazą danych)
Stan licznika [km]	76 184 (odczytany)
Kolor nadwozia/rodzaj powłoki	czarny/METALIK

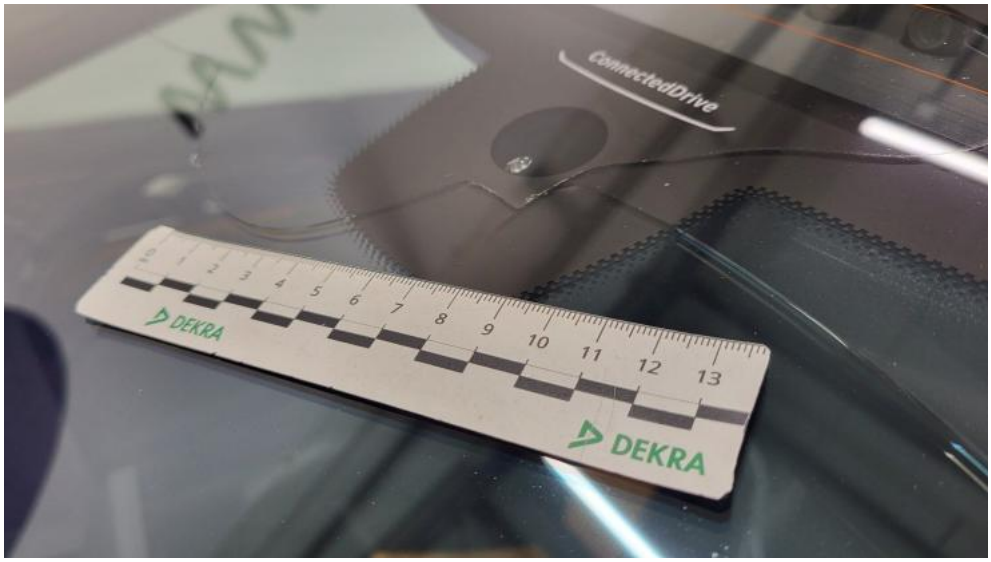
Fot. 56.
Szyba czołowa - Pęknięcie/rozerwanie 1

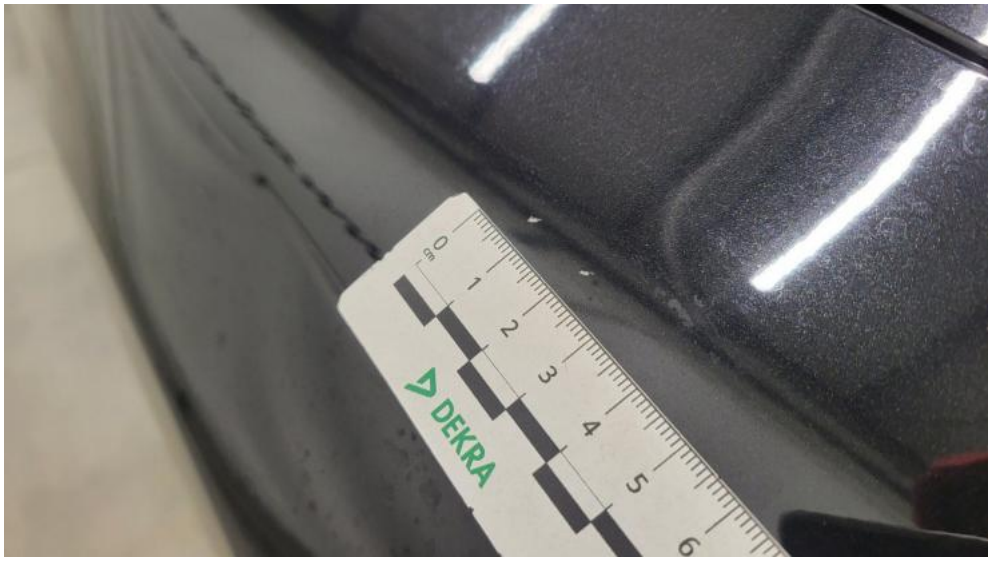
Fot. 57.
Błotnik przedni P - Rysa/odprysk 1

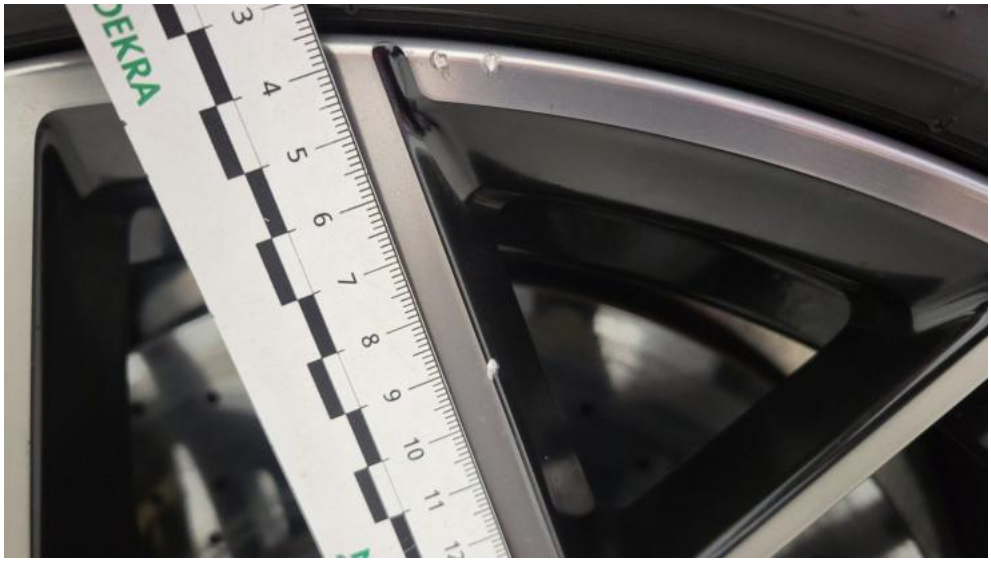
Fot. 58.
Felga aluminiowa przednia P - Rysa/odprysk 1

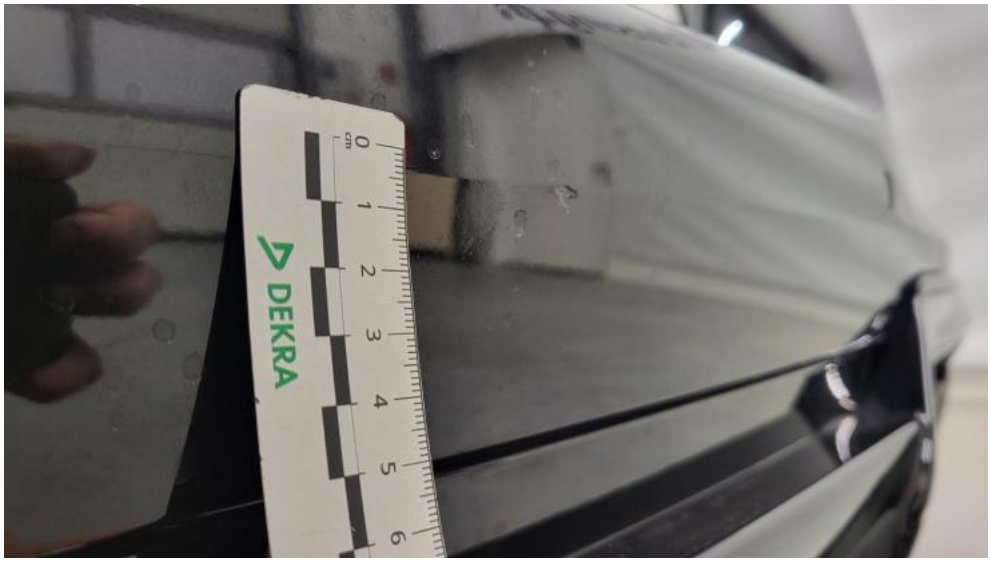
Fot. 63.
Spojler zderzaka tylnego - Wgniecenie/odkształcenie 1

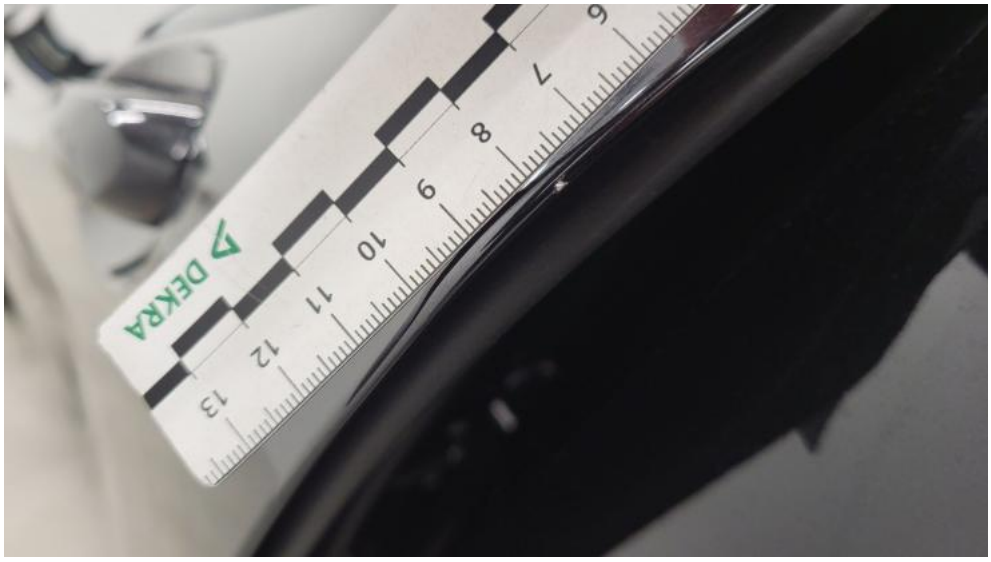
Fot. 71.
Drzwi tylne L - Rysa/odprysk 1

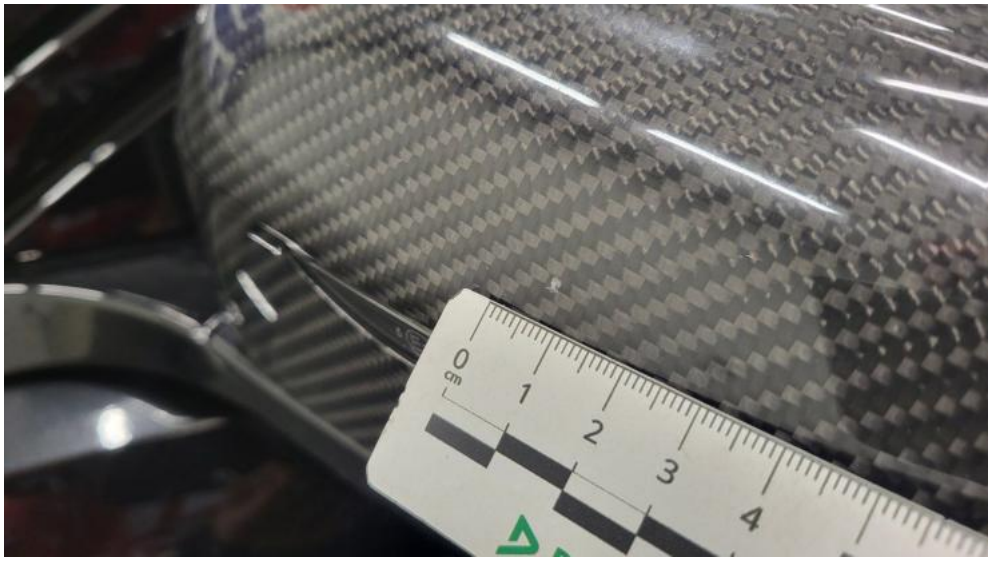
Fot. 75.
Lusterko zew L - Rysa/odprysk 1

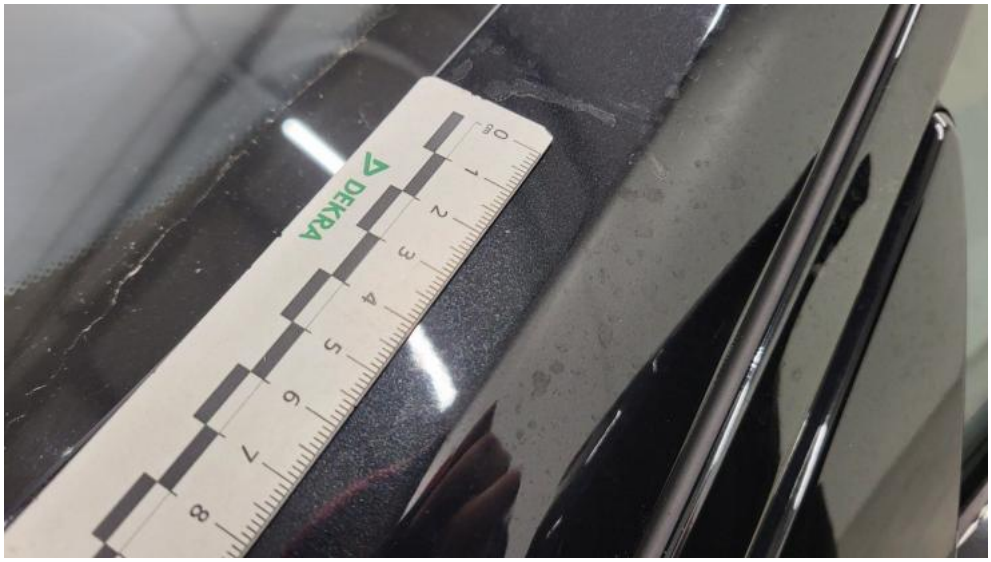
Fot. 76.
Słupek przedni L - Rysa/odprysk 1

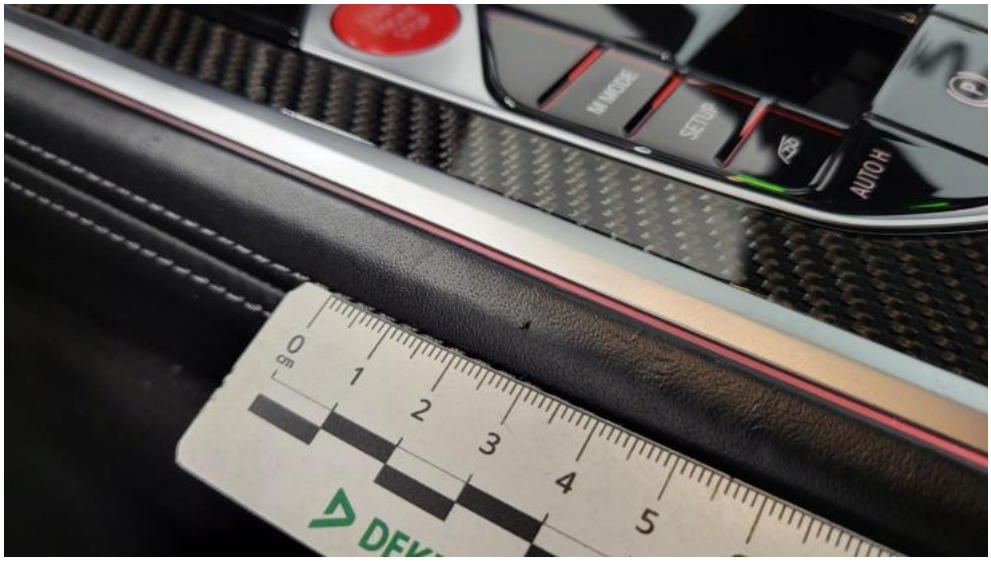
Fot. 79.
Konsola tunelu śr. - Rysa/odprysk 1

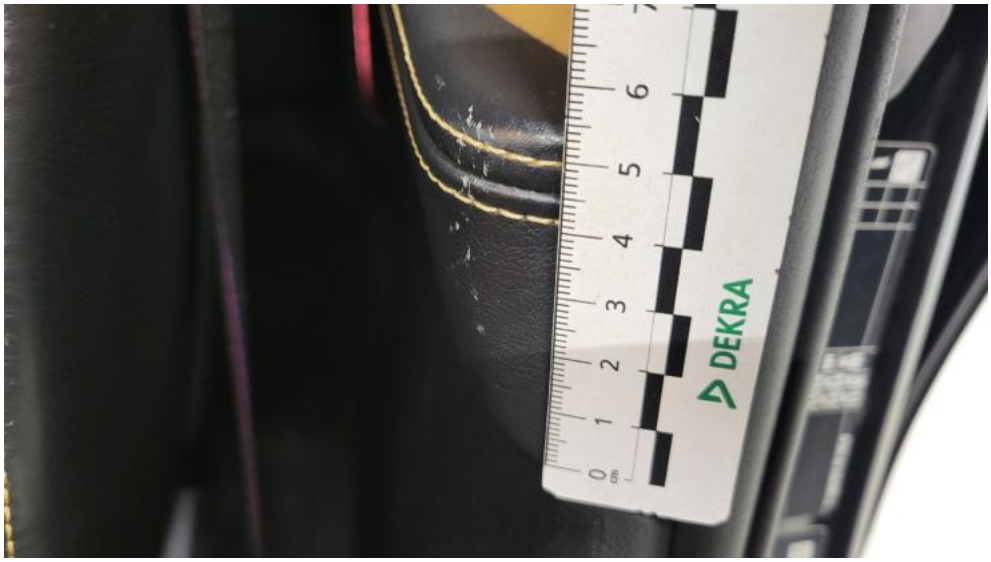
Fot. 81.
Tapicerka drzwi przednich L - Wgniecenie/odkształcenie 1
