DEKRA' s commission No. : PKOL(W)/LODZ/104660/26/11/09
commission/ damage No. : 21/040307
Date of commission: 09-11-2026

Vehicle data

Measurement of thickness of the vehicle lacquer coating

PHOTOGRAPHIC DOCUMENTATION

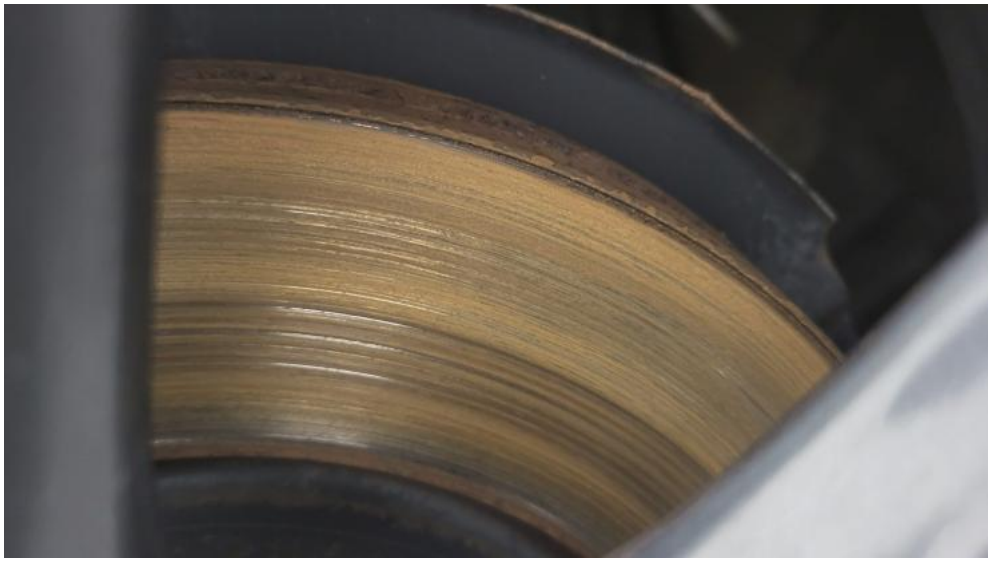
Photo 18.
Tarcza hamulcowa przednia lewa

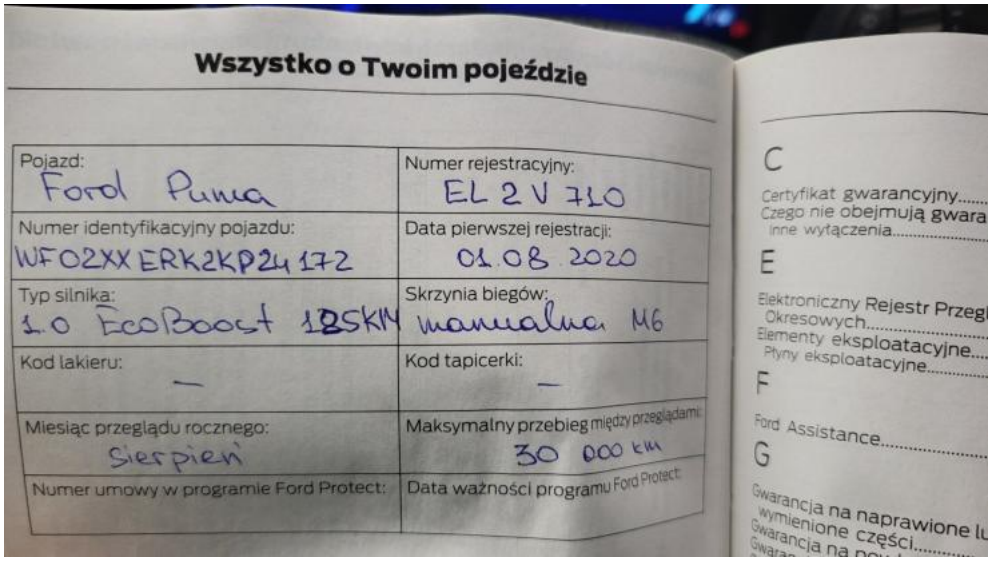
Photo 33.
Książka serwisowa – dane

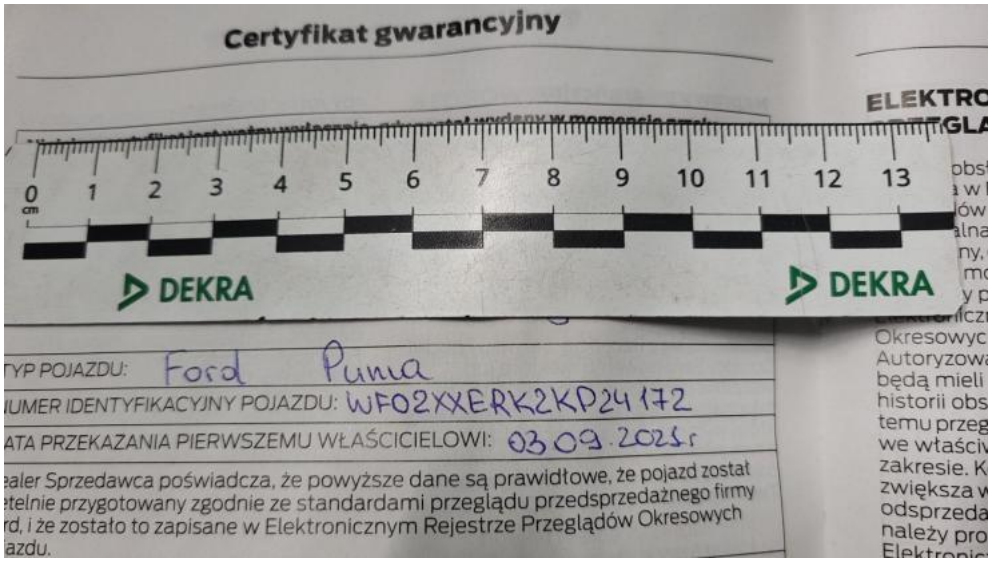
Photo 34.
Książka serwisowa – ostatni przegląd

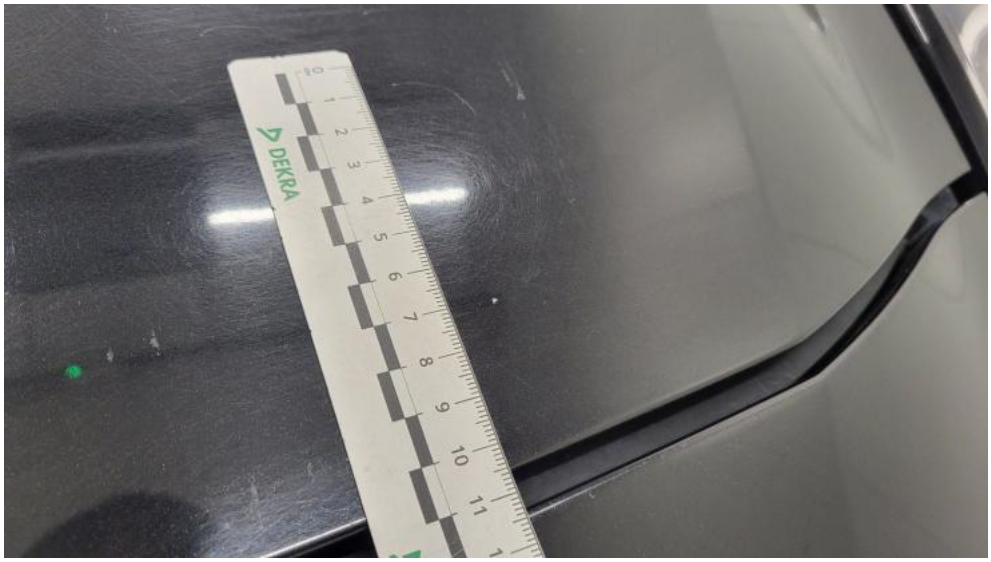
Photo 44.
Pokrywa komory silnika - Rysa/odprysk 1

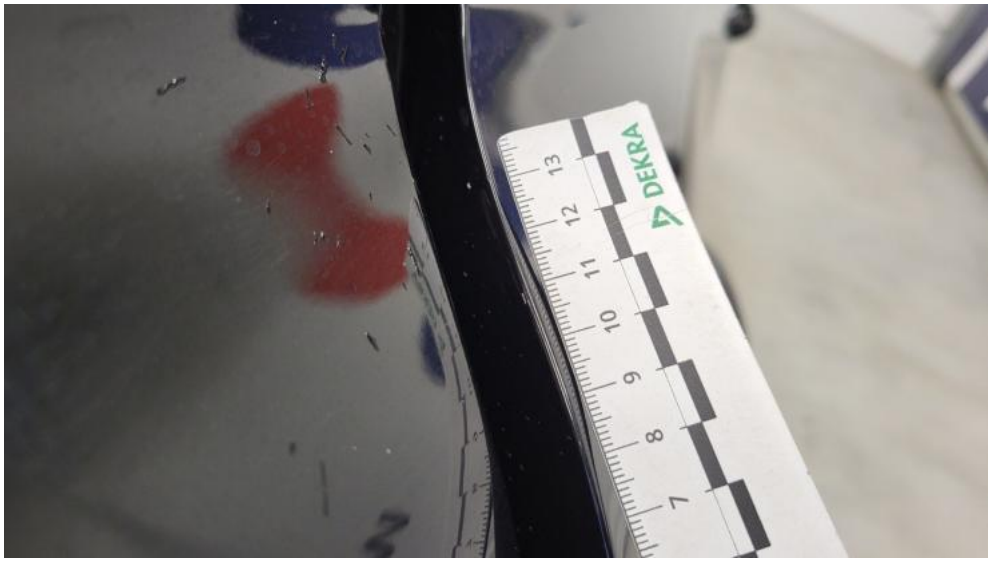
Photo 50.
Drzwi tylne P - Rysa/odprysk 1

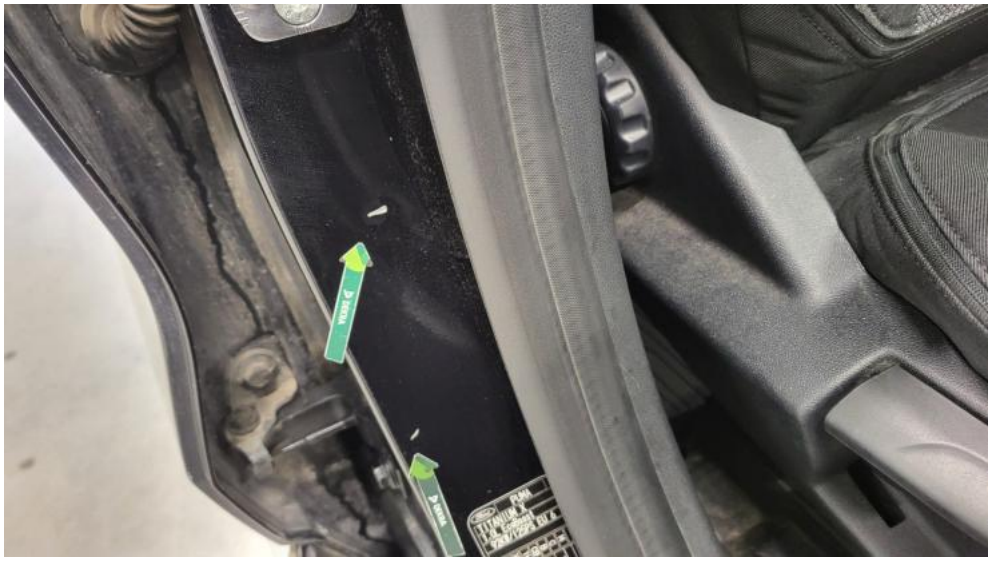
Photo 55.
Słupek środkowy P - Wgniecenie/odkształcenie 1

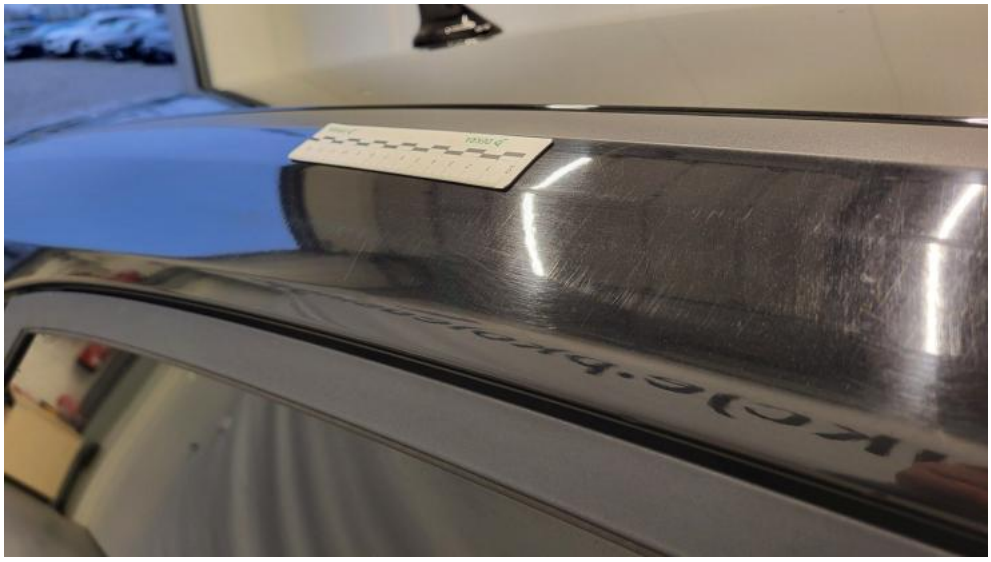
Photo 57.
Błotnik tylny P / Ściana boczna P - Rysa/odprysk 2

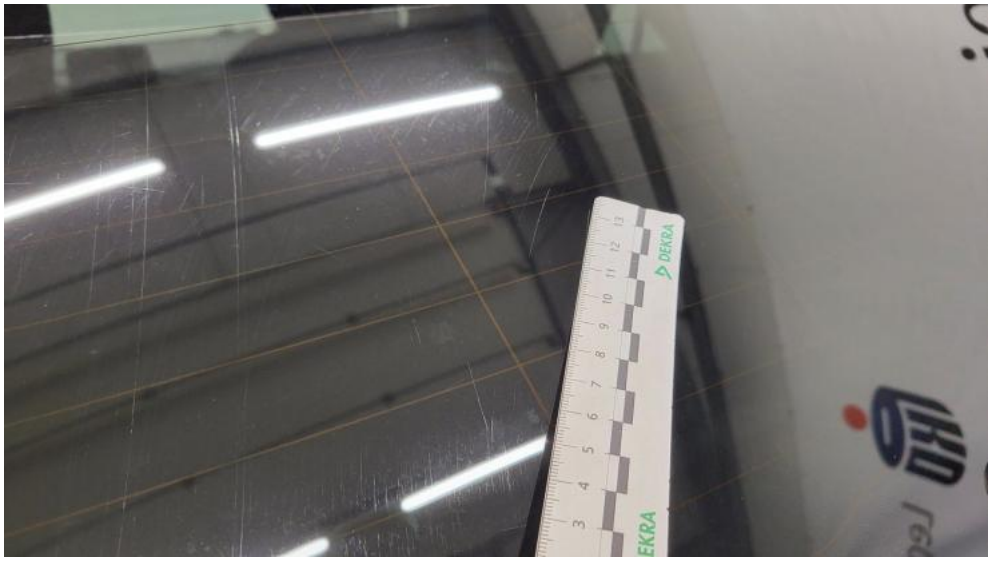
Photo 61.
Szyba tylna - Rysa/odprysk 1

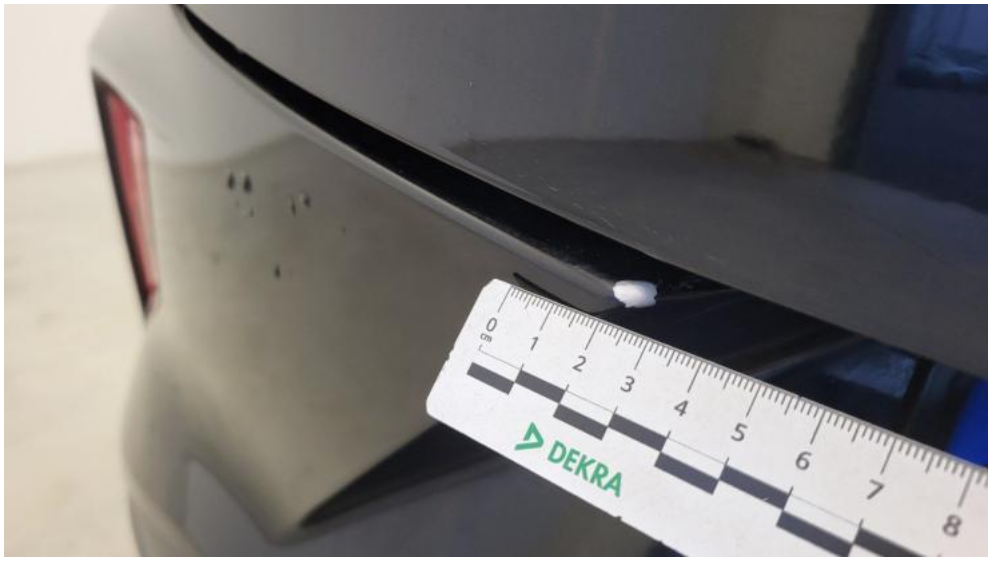
Photo 63.
Zderzak tylny - Rysa/odprysk 2

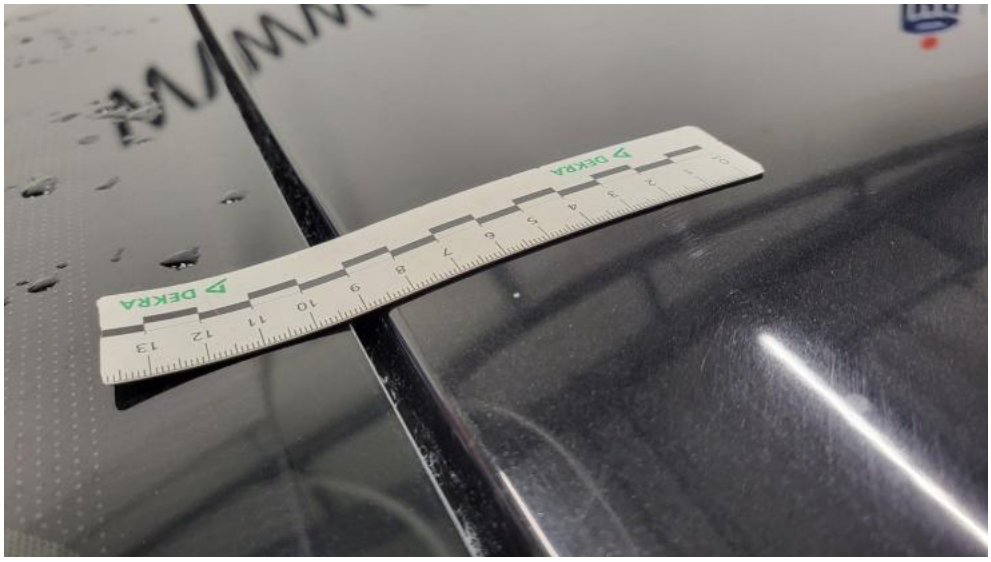
Photo 65.
Dach - Rysa/odprysk 1

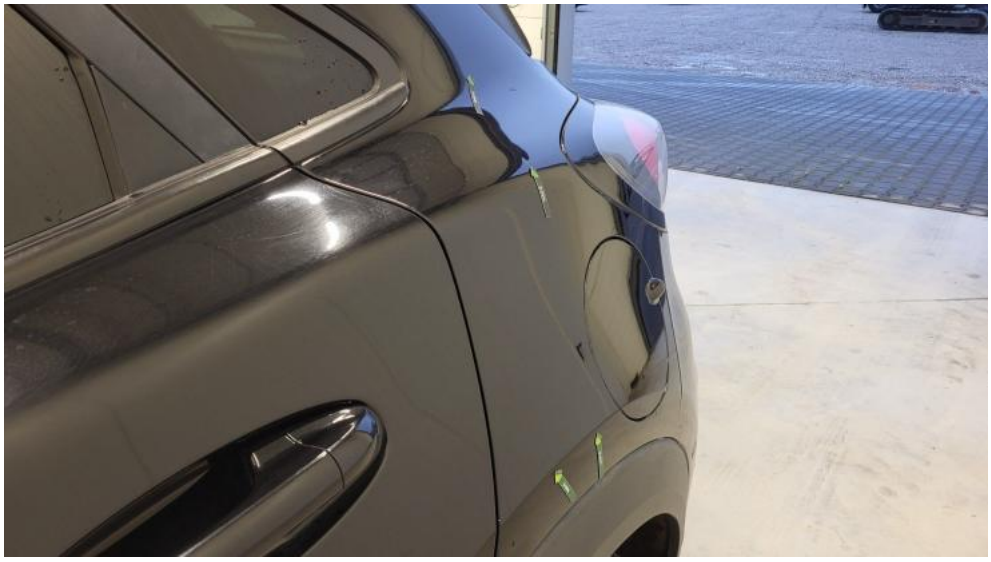
Photo 67.
Błotnik tylny L / Ściana boczna L - Wgniecenie/odkształcenie 1

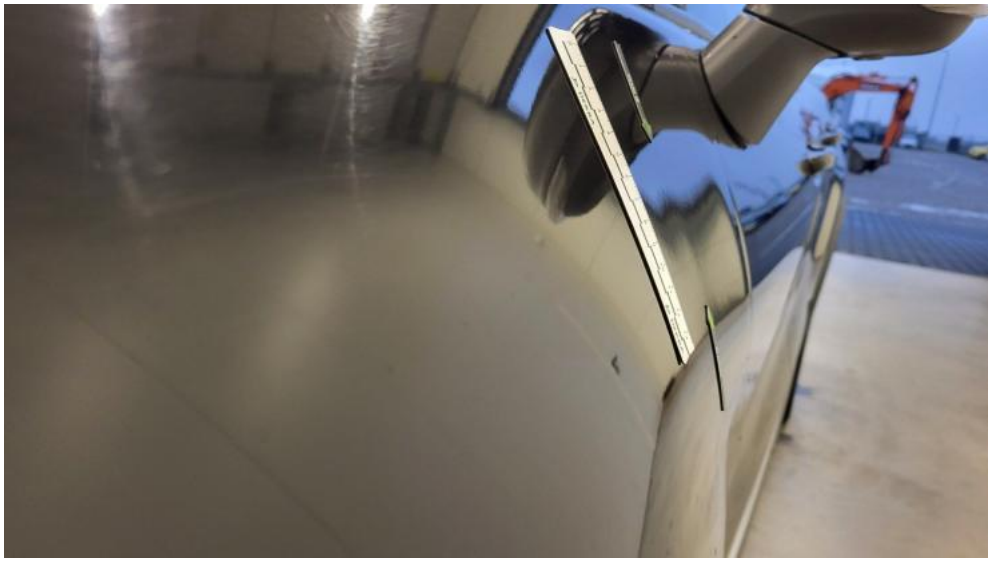
Photo 74.
Błotnik przedni L - Wgniecenie/odkształcenie 1

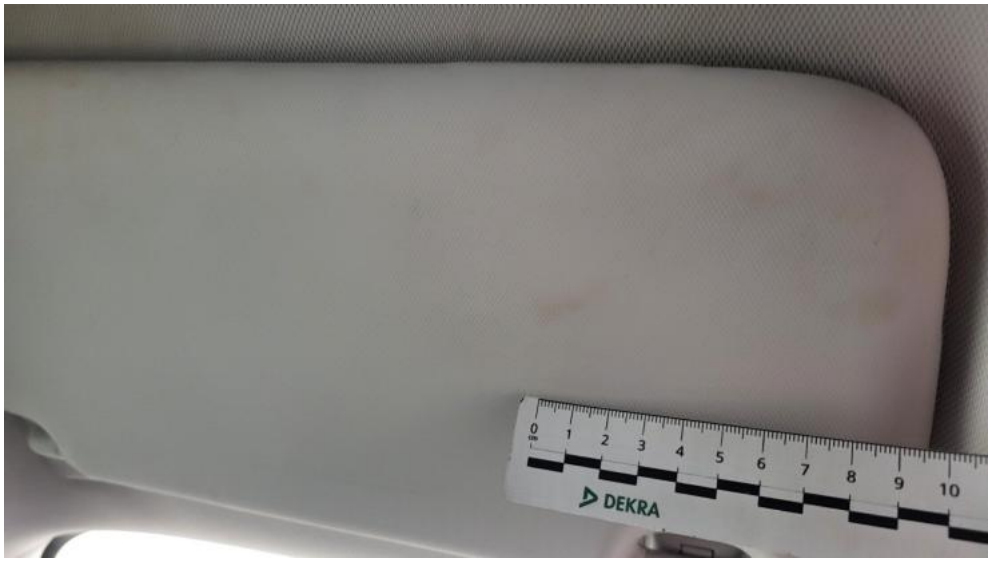
Photo 76.
Osłona p/słoneczna lewa - Inne 1

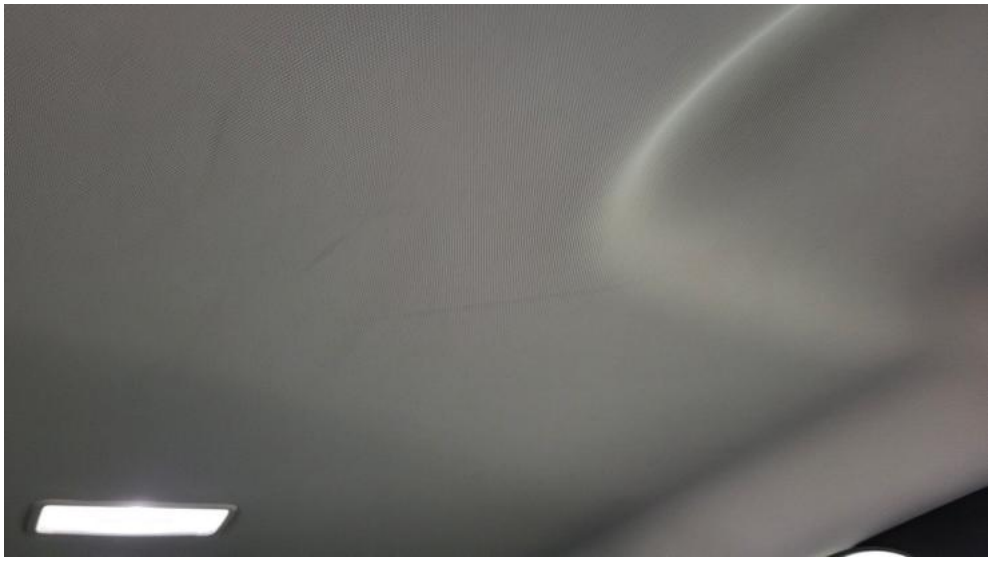
Photo 79.
Podsufitka - Inne 2
