W Y C E N A W A R T O Ś C I

Zadanie: Określenie wartości rynkowej pojazdu

Rodzaj pojazdu:	**Samochód ciężarowy do 3.5t**	VIN:	**W 0 V V S 2 6 0 0 M B 2 6 8 6 4 6**
Marka:	**OPEL**	Nr rejestracyjny:	**SK5E746**
Model pojazdu:	**Movano 2.3 CDTI MR`20 E6d 3.5t**	Nr Info-Ekspert:	**028-07836**
Wersja:	**L3H1**	Rok produkcji:	**2021**

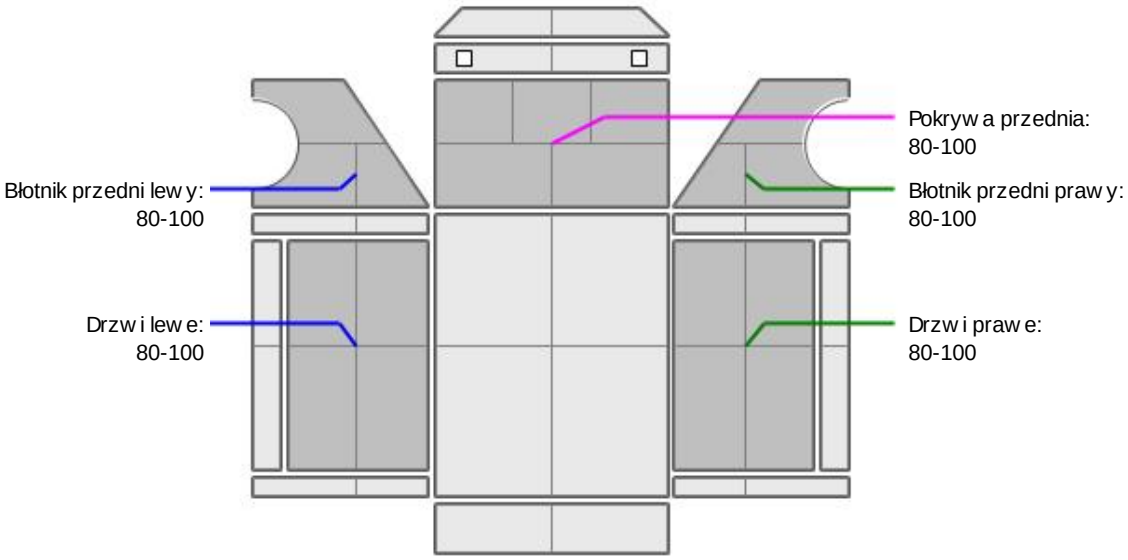
KABINA KIEROWCY – Opis powłoki lakierowej

L.p.	Nazwa elementu	L / P	Grubość powłoki [µm]	Opis
1	Pokrywa przednia		80-100	
2	Błotnik przedni	L	80-100	
3	Drzwi	L	80-100	
4	Błotnik przedni	P	80-100	
5	Drzwi	P	80-100
