Nr zlecenia DEKRA: PKOL(W)/LODZ/07663/25/01/31  
Nr zlecenia/szkody: PS18/03279  
Data zlecenia: 31-01-2025

Grupa obiektów (Eurotax)	samochody terenowe
Kod EC (Eurotax)	0132888
Producent	KIA
Model	Sportage 18-21
Typ/wersja	Sportage 2.0 CRDI GT Line 4WD aut
Rodzaj nadwozia	KOM
Liczba drzwi/liczba miejsc	5/5
Masa własna [kg]	1672
Dopuszczalna masa całkowita [kg]	2250
Rozstaw osi 1/2	2670
Rodzaj silnika	z zapłonem samoczynnym
Układ oczyszczana spalin	KSC
Pojemność silnika [ccm]	1995
Moc silnika [KM/kW]	185/136
Skrzynia biegów	automatyczna
Nr rejestracyjny	GD874TH
VIN	U5YPK813DKL717348
Data 1. rejestracji	16-04-2019
Data nast. bad. techn.	16-04-2024
Rok produkcji	2019
Stan licznika [km]	106 155 (odczytany)
Kolor nadwozia/rodzaj powłoki	niebieski/2-warstwowy metalizowany

Pomiar grubości powłoki lakierowej poj.

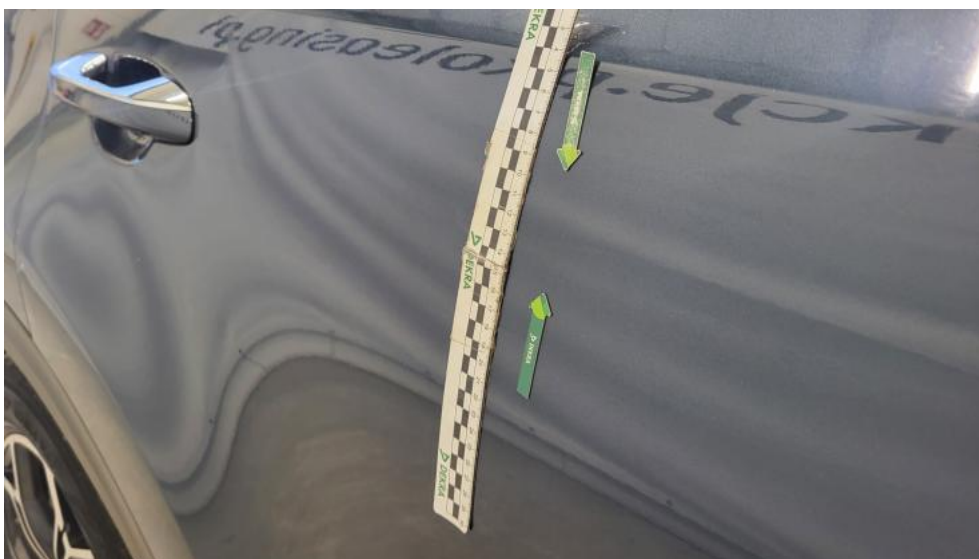
**Fot. 55.**  
Drzwi tylne P - zdjęcie pogładowe 1

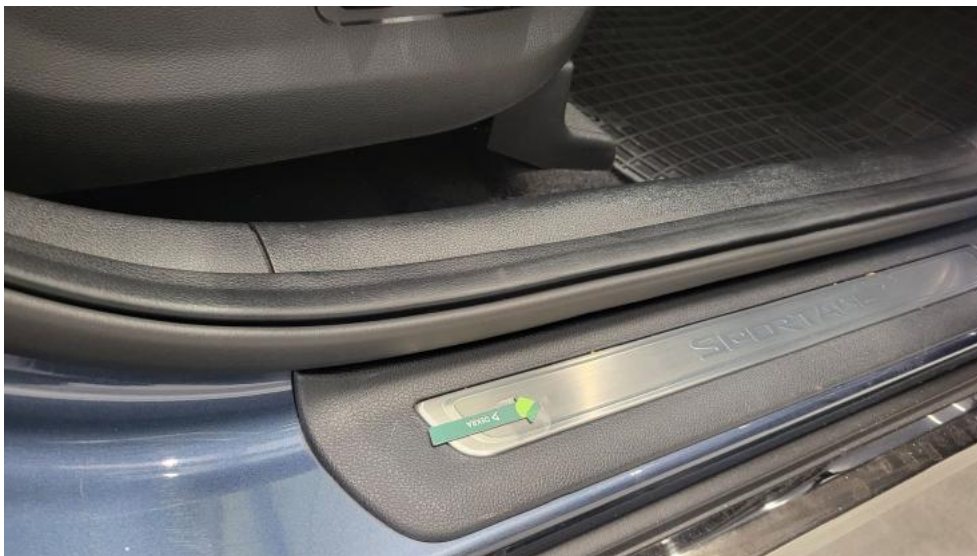
**Fot. 59.**  
Próg P - Wgniecenie/odkształcenie 1
