DEKRA's commission No. : PKOL(W)/LODZ/53512/26/06/10  
 commission/ damage No. : 22/032019  
 Date of commission: 10-06-2026

Group of objects (Eurotax)	cars
EC code (Eurotax)	0135128
Manufacturer	TOYOTA
Model	Corolla TS Kombi 18-22
Type / version	Corolla 1.2 T Active MS
Body type	KOM
Number of doors / seats	5/5
Curb weight [kg]	1421
Gross vehicle weight [kg]	1870
Wheelbase 1/2	2700
Engine type	spark ignition
Pollution reduction system	GPF
Engine capacity [ccm]	1197
Engine Power [hp/kW]	116/85
Gearbox	automatic
Registration /record No.	WU1550P
VIN / serial number	SB1ZA3BE90E028482
Date of first registration	20-10-2022
Date of next. tech. test	13-10-2027
Year of manufacture	2022
Readout [km]	153 894 (read)
Body color / type of coating	white/UNI

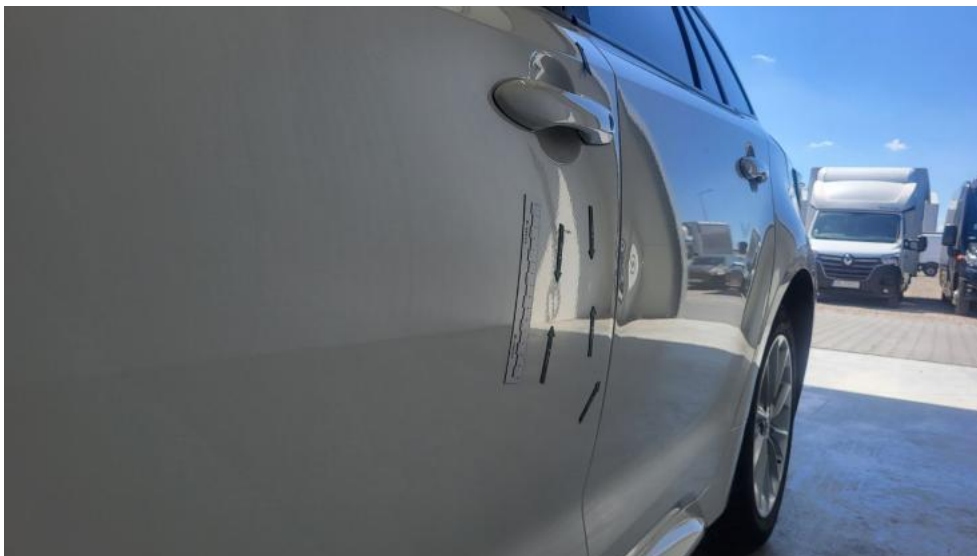
**Photo 83.**  
Drzwi przed L - Wgniecenie/odkształcenie 1

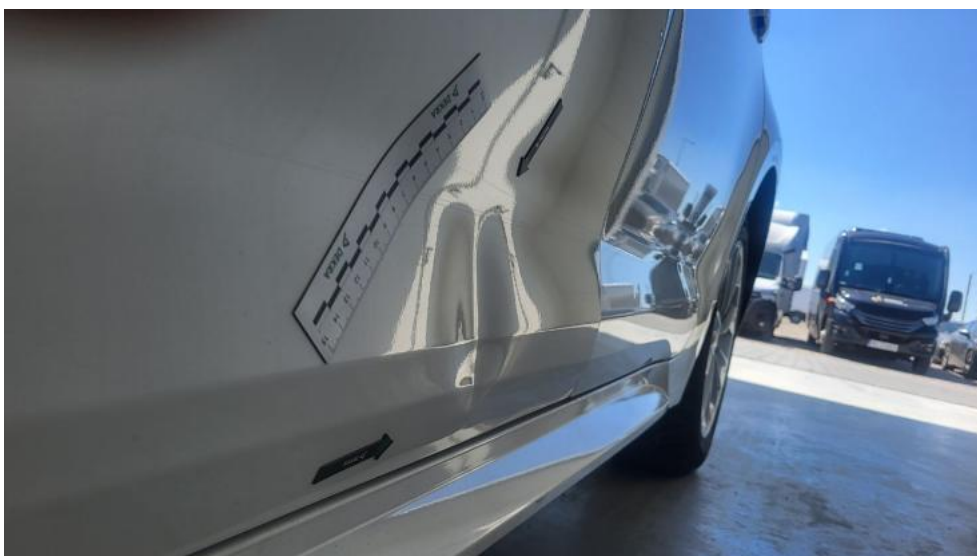
**Photo 84.**  
Drzwi przed L - Wgniecenie/odkształcenie 2
