DEKRA's commission No. : PKOL(W)/LODZ/52790/26/06/08
 commission/ damage No. : 21/062443
 Date of commission: 08-06-2026

Vehicle data

Measurement of thickness of the vehicle lacquer coating

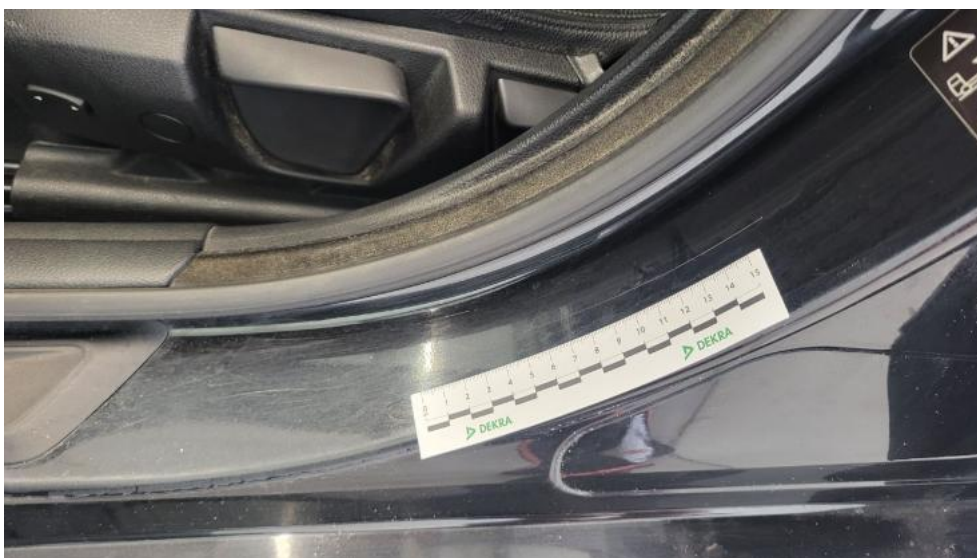
Photo 74.
Próg L - Rysa/odprysk 1
