Nr zlecenia DEKRA: PKOL(W)/LODZ/34889/26/04/21
Nr zlecenia/szkody: 23/033860
Data zlecenia: 21-04-2026

Grupa obiektów (Eurotax)	sam. osobowe
Kod EC (Eurotax)	0000001
Producent	Volkswagen
Model	Tiguan Allspace 2.0 TSI
Typ	4Motion DSG
Rodzaj nadwozia	KOM
Liczba drzwi/liczba miejsc	5/7
Masa własna [kg]	1801
Dopuszczalna masa całkowita [kg]	2420
Rozstaw osi 1/2	0
Rodzaj silnika	z zapłonem iskrowym
Pojemność silnika [ccm]	1984
Moc silnika [KM/kW]	220/162
Skrzynia biegów	automatyczna
Nr rejestracyjny	WU3707R
VIN	WVGZZZ5NZKM145538
Data 1. rejestracji	25-06-2019
Data nast. bad. techn.	13-01-2027
Rok produkcji	2019 (rok produkcji został zweryfikowany z zewnętrzną bazą danych)
Stan licznika [km]	152 406 (odczytany)
Kolor nadwozia/rodzaj powłoki	biały/UNI

Opis stanu technicznego**NADWOZIE/Elementy karoserii****Stan techniczny nadwozia (szkielet).**

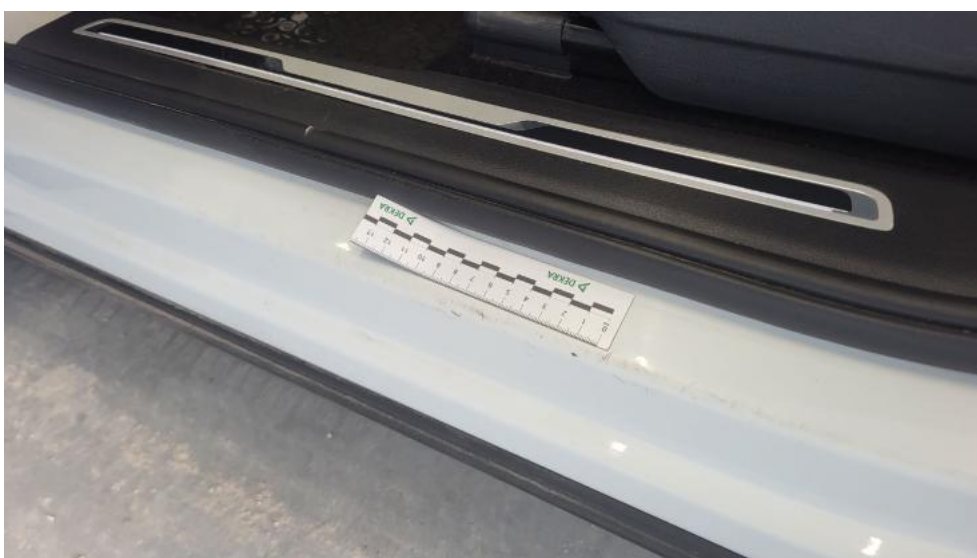
Fot. 78.
Próg L - Rysa/odprysk 2
